大山寺今昔 ワンポイント講座（四）

「大山寺阿弥陀堂の謎」

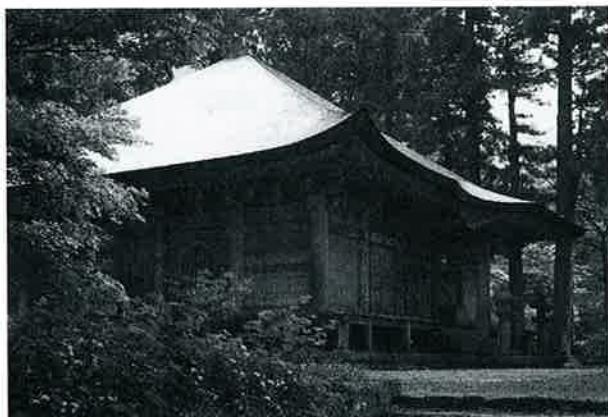
重要文化財の阿弥陀堂は、大山寺に残る最古の建造物です。その建築は、正面5間、奥行き5間で、平面はほぼ正方形に近く、四周に広縁をめぐらせ、屋根は柿葺きの宝形造で、簡素ながらも重厚なたたずまいを見せてています。

内部は、板張りの床の中央より後方に10本の丸柱を立てて内陣とし、そこに天承元年（1131年）に大仏師良円によつて作られた阿弥陀三尊像が安置されています。天井は内陣で折り上げて一段高くなっています。かつては、この内陣の周りを、「念佛」と呼ばれた修行が行われ、それを目的とした建物であることから、常行堂と呼ばれていました。

この堂には棟札写（宝永四年、1707年）が残つており、その記録から享禄二年（1529年）に洪水によつて流され、天文六年（1537年）から天文二十一年（1552年）にかけて古材を利用して現在の場所に再建されたことが知られています。それを裏付けるように、柱には傷跡や補修痕が多く認められます。また、一説には
