大山寺僧坊跡発掘調査成果Ⅲ

J-14地点の造成地業について

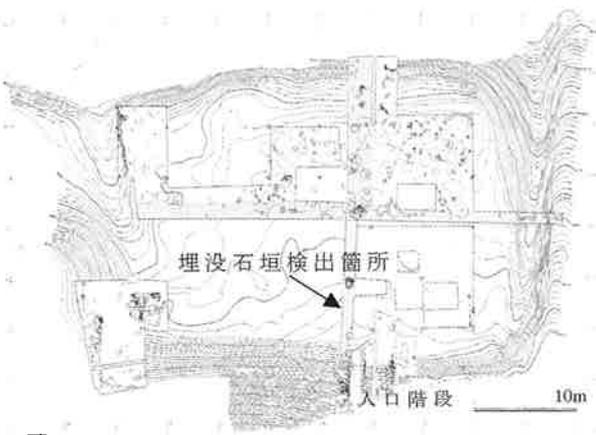
図1

J-14の僧坊跡は、長辺が約37・5m、短辺約29・1mの長方形をしています。山の自然地形に、このような大規模な平坦地を造るには、かなりの土木工事が必要だったと考えられます。それを調べるために、この平坦地の中心から十字形に掘り下げて、調査しました(図1)。

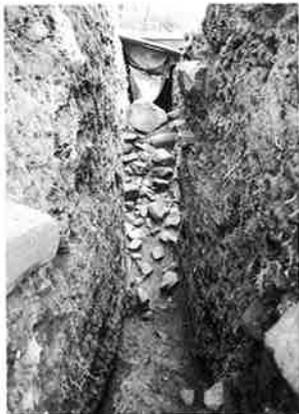
写真1

その結果、山側(南側)では、高低差約5m、約60度の傾斜をつけた切土を行い、平坦地の真ん中辺りから北側では、その削り取った土を盛っていることを確認しました。(図2) その盛土の厚さは、最大で3m以上に達し、その中から石垣を検出しました。(写真1) 石垣の規模は高さ約1.3mで、自然石を7〜8段にわたり積んでいました。

今回の調査では、埋没石垣のさらに北側の下層にも同じような石垣の上端部が検出されたこと、その盛土内部に、埋没石垣に対応する生活面が検出されなかったことなどから、後者の可能性が高いと判断されました。このように考えると、寂靜山地区の整然と区画された僧坊群は、自然地形を変える大規模な土木工事によって造られていたことが想像できます。

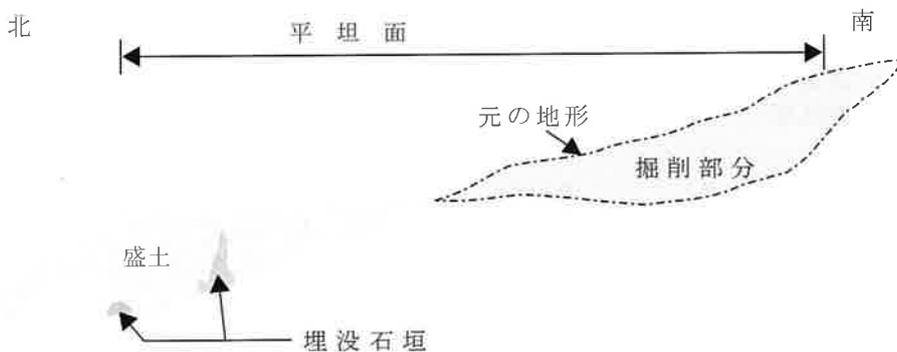
図2 寂靜山J-14南北断面造成模式図
