大山町 横断歩道橋長寿命化修繕計画

令和 6年 10月

大山町 建設課

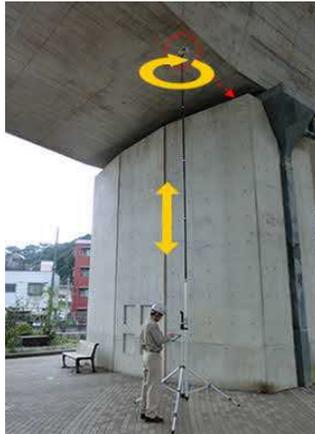
『橋梁等構造物の点検ロボットカメラ〈BR010019-V0524〉』

なお、新技術の活用の検討にあたっては、「国土交通省 点検技術支援性能カタログ令和6年4月」を参考とし、一例として「橋梁等構造物の点検ロボットカメラ」【BR010019-V0524】の活用を検討する。

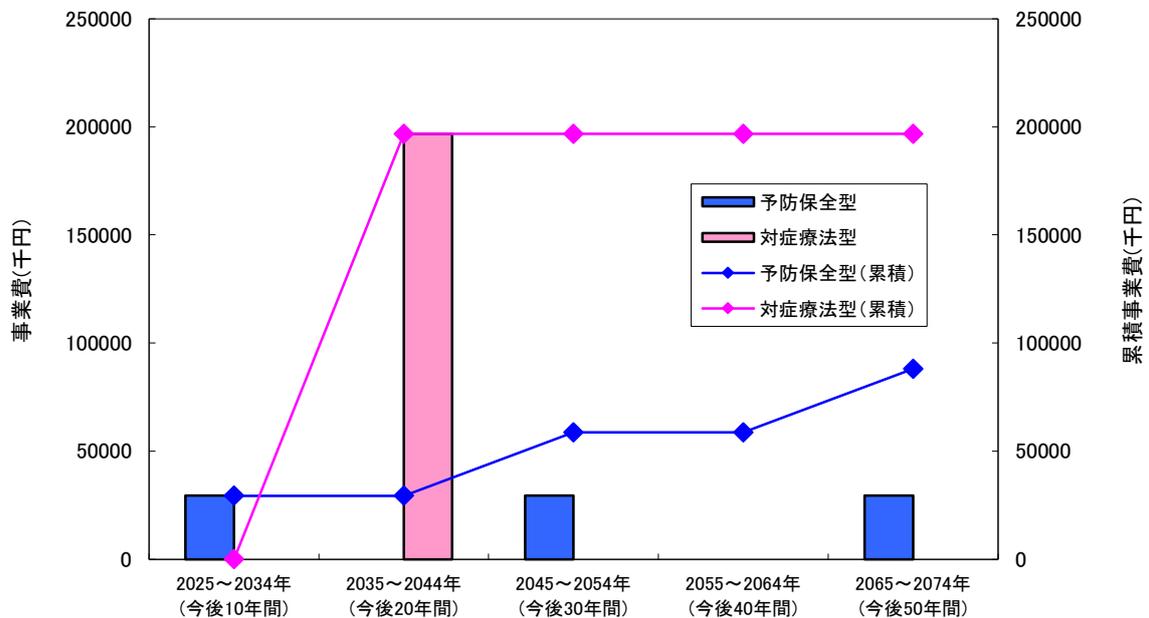
長寿命化修繕計画を策定する1橋について、今後50年間の事業費を比較すると、従来の対症療法型が2億円に対し、長寿命化修繕計画の実施による予防保全型が0.9億円となり、コスト削減効果は1.1億円となる。

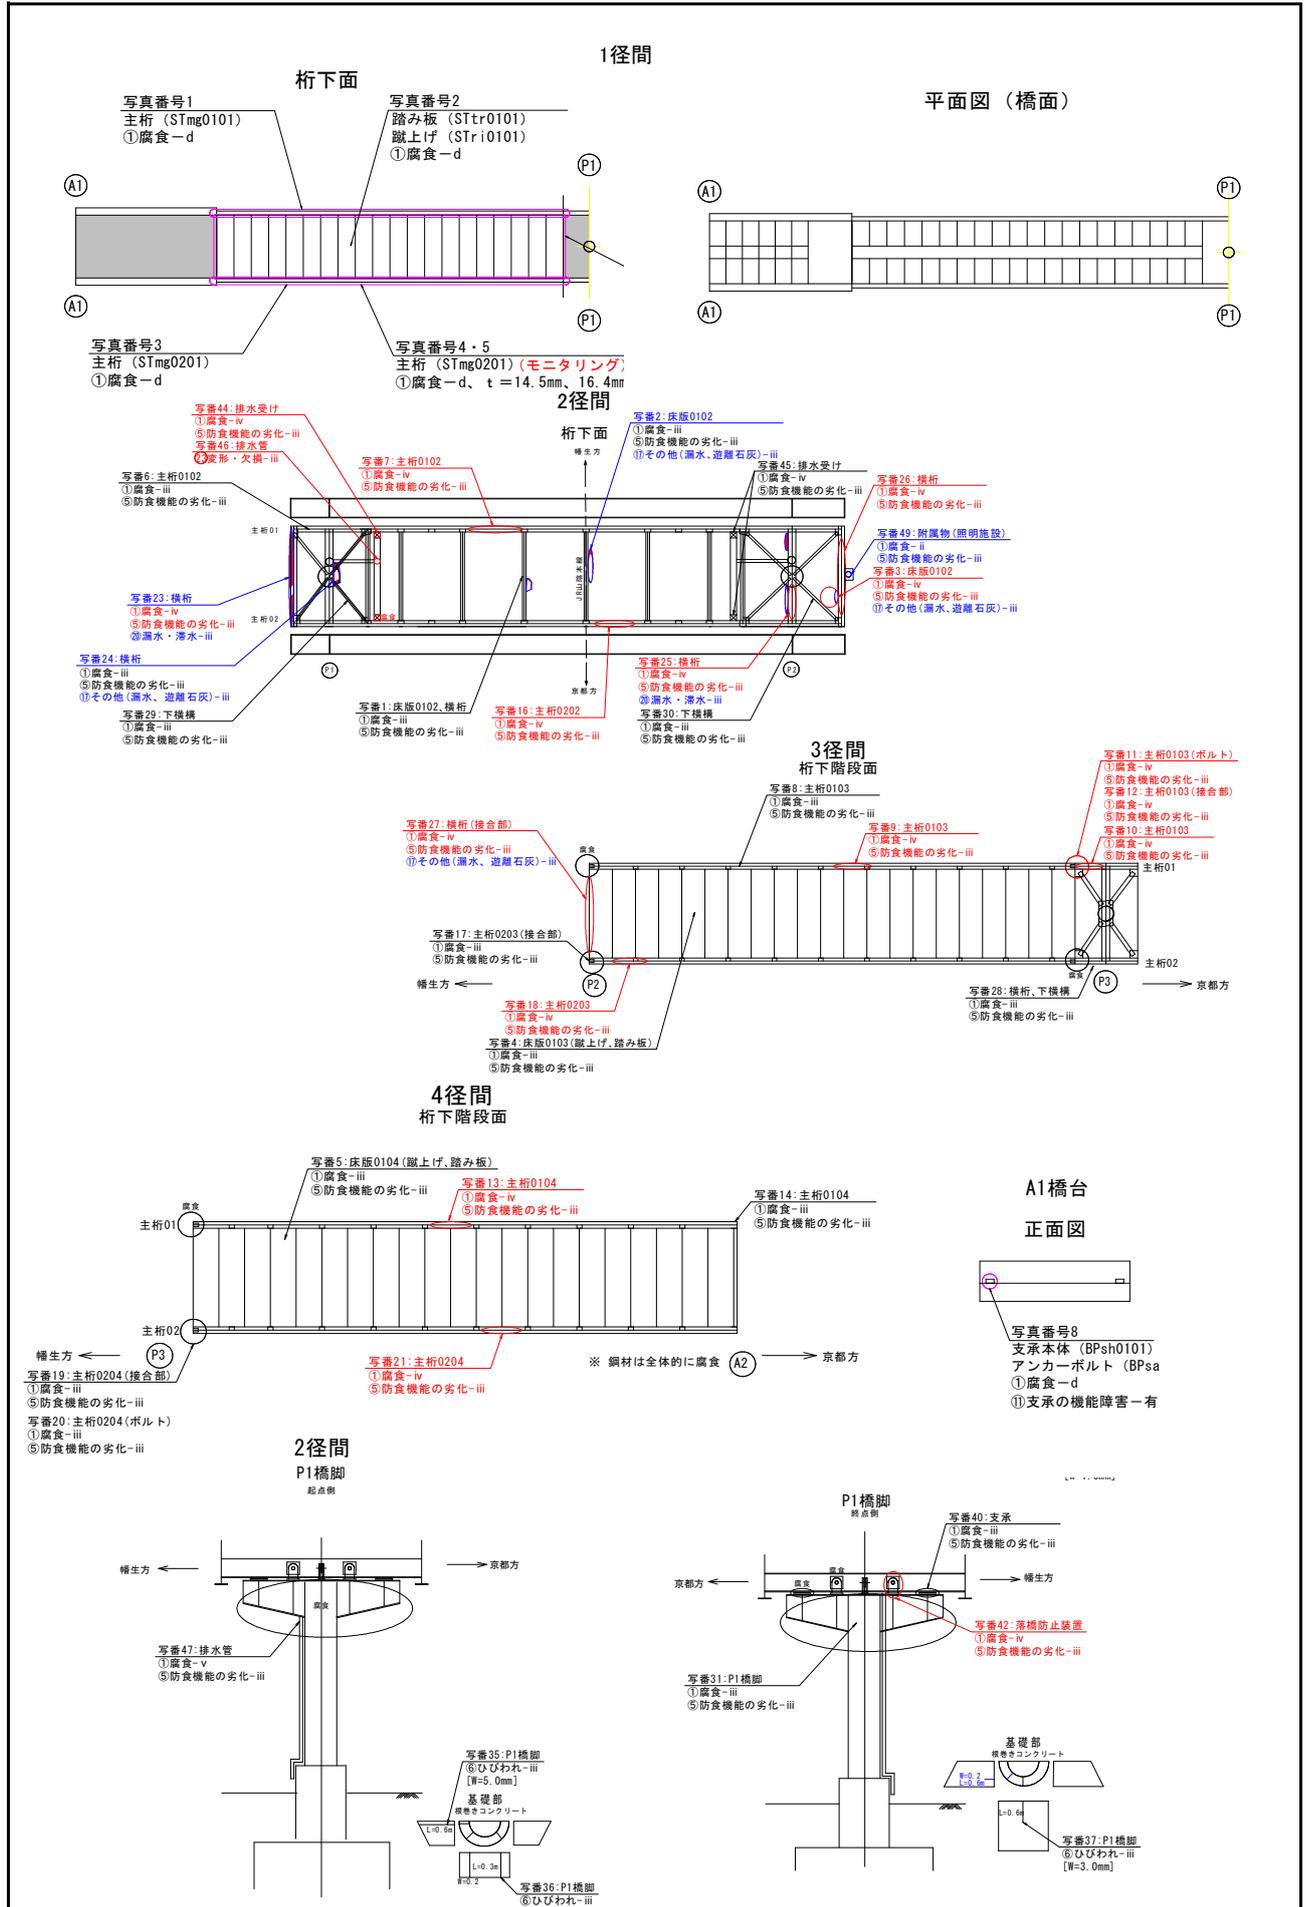
1_ みどり区歩道橋 健全度 Ⅲ

床版は局所的な著しい腐食が見られ、漏水、遊離石灰が新たに発生している。主桁、横桁に局所的に著しい腐食が見られる。早期に措置を講ずることが望ましい。橋脚梁部、柱部に腐食の広がりが見られるが、板厚減少は生じていない。根巻きコンクリートにひびわれ(最大W=5.0mm)が見られる。

架設年次	橋長(m)	全幅員(m)
1990年	75.4	3.7
橋梁形式		
鋼I桁橋、重力式橋台、柱橋脚
