大山寺僧坊跡発掘調査成果Ⅳ

石垣について

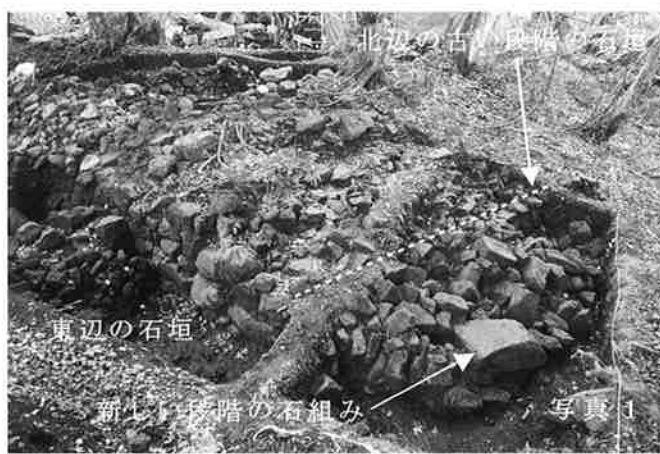
発掘調査前は、方形に区画された僧坊跡の北側と東側は、草木が茂るなどらかな斜面となっていました。この平坦面の規模を確認するため、北東隅の発掘調査を実施しました。その結果、直角に折れ曲がったのびる石垣を検出しました(写真1)。

石垣の北辺では、その内側へ1mほど入った箇所に、径20〜30cmの石を積んだ石垣が存在し、それを覆い隠すように石を乱雑に置いただけの石組みがありました。これは、古い段階の石垣を、ある時期に拡張工事した痕跡と考えられます。また、東辺の石垣は古い段階のもので、五段にわたってほぼ垂直に積まれており、高さは最大で約1.2mありました。石垣に用いた石は全て自然石で、大きさは20〜80cmまで様々でした。石と石の間は、隙間が残ったままの造りで、このような積み方から、かなり古い時期のものであることが分

かります。出土した遺物から考えると、14世紀中頃〜後半頃に築かれたものと推察されます。

今回検出した石垣は、J-14の僧坊を厚く盛土して造成する際に、盛土縁の法面保護と強化を目的として組まれたものと考えられます。
