大山町 道路橋長寿命化修繕計画

令和 6年 10月

大山町 建設課

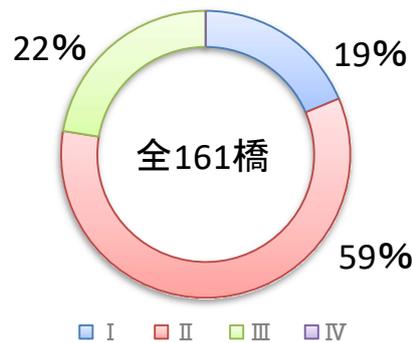
図 橋梁定期点検の結果

大山町では、管理する道路橋161橋に対し橋梁定期点検を実施し、橋の健全度を4段階に評価した。（Ⅰ：健全、Ⅱ：軽微な損傷、Ⅲ：深刻な損傷、Ⅳ：緊急対応）

この結果、161橋のうち81%の131橋がⅡまたはⅢの判定を受け、深刻なⅢの橋梁は22%（36橋）存在する。

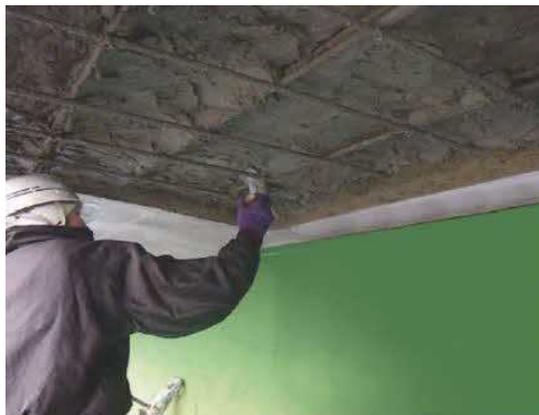
『亜硝酸リチウム併用型断面修復工法〔リハビリ断面修復工法〕 〈NETIS:CG-220003-A〉』

本町が管理する道路橋は、橋梁定期点検の結果より、コンクリート部材の損傷の種類は剥離・鉄筋露出の占める割合が多いことが確認されている。よって、欠損したコンクリート部材の補修に対する新技術の活用を検討する。

なお、新技術の活用の検討にあたっては、「国土交通省 新技術情報提供システム (NETIS)」を参考とし、一例として「亜硝酸リチウム併用型断面修復工法〔リハビリ断面修復工法〕」(NETIS:CG-220003-A)を検討する。

活用を検討する橋梁は、長寿命化修繕計画期間（2025～2029）に補修計画を予定している橋梁の中で、断面修復工を予定している橋梁(21橋)を対象とする。対象の新技術を活用し、2029年（令和11年）までに21橋で1230万円程度のコスト縮減を目指す。

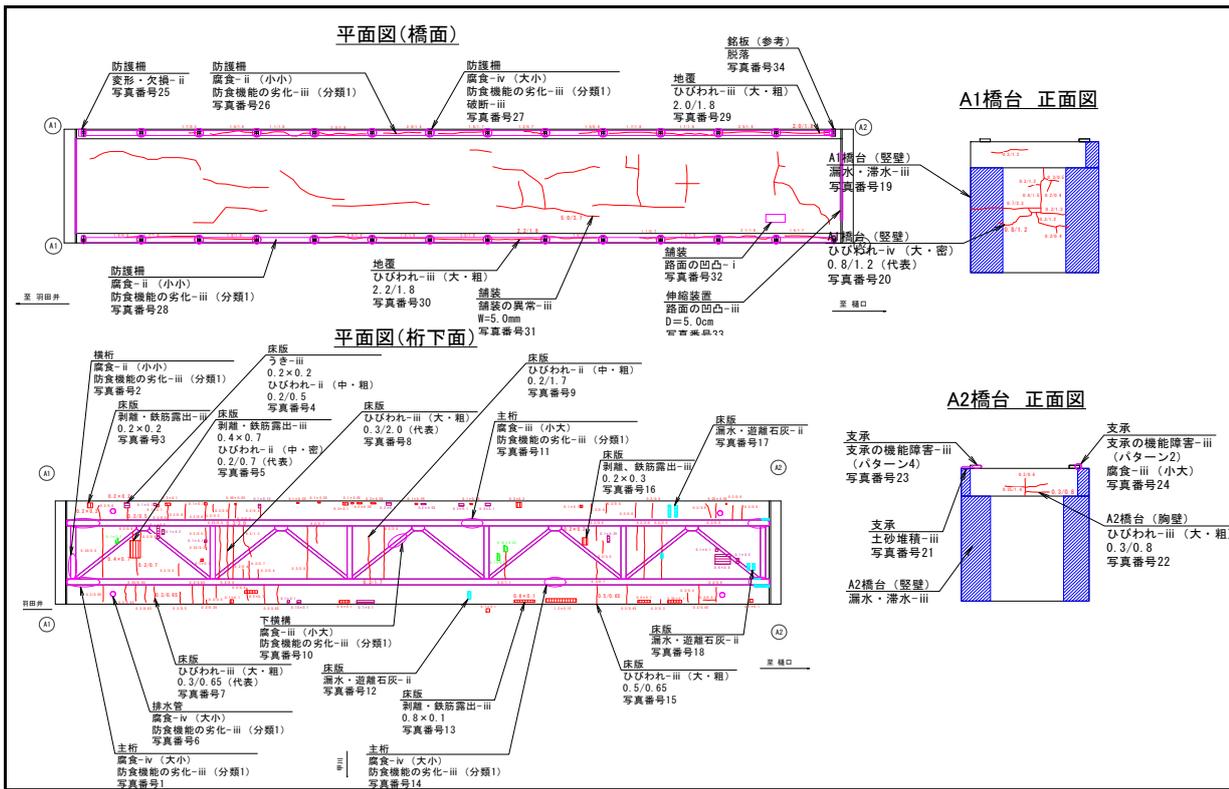
健全度 III

【点検年月：令和5年9月】

架設年次	橋長(m)	全幅員(m)
1972年	27.5	4.2
橋梁形式		
鋼H形橋、逆T式橋台

床版に複数のひびわれが確認された。また、張り出し部の水切り付近に多数の鉄筋露出が確認された。主桁端部と下フランジに局部的に板厚減少を伴う腐食が確認された。また、全体的に防食機能の劣化が確認された。A1橋台の堅壁に最大幅0.8mmのひびわれが確認された。

項目		単位	補修数量	単価(千円)	補修費(千円)
主桁・床版	鋼材再塗装(RC-III)	m ²	285.0	6.199	1,767
	ひび割れ注入	m	83.9	14.895	1,250
	断面修復	m ³	0.114	2,480	283
	表面保護	m ²	0	7.509	0
	吊り足場	m ²	115.5	5.868	678
	計				3,977
橋台・橋脚	ひび割れ注入	m	11.1	14.895	165 (A1)
	2.8		0 (A2)		
	断面修復	m ³	0	2,480	0
	表面保護	m ²	0	7.509	0
	枠組足場	掛m ²	0	2.984	0
計				165	
橋面防水・舗装打ち替え		m ²	95.9	6.384	612
伸縮装置止水工		m	8.4	68.418	575

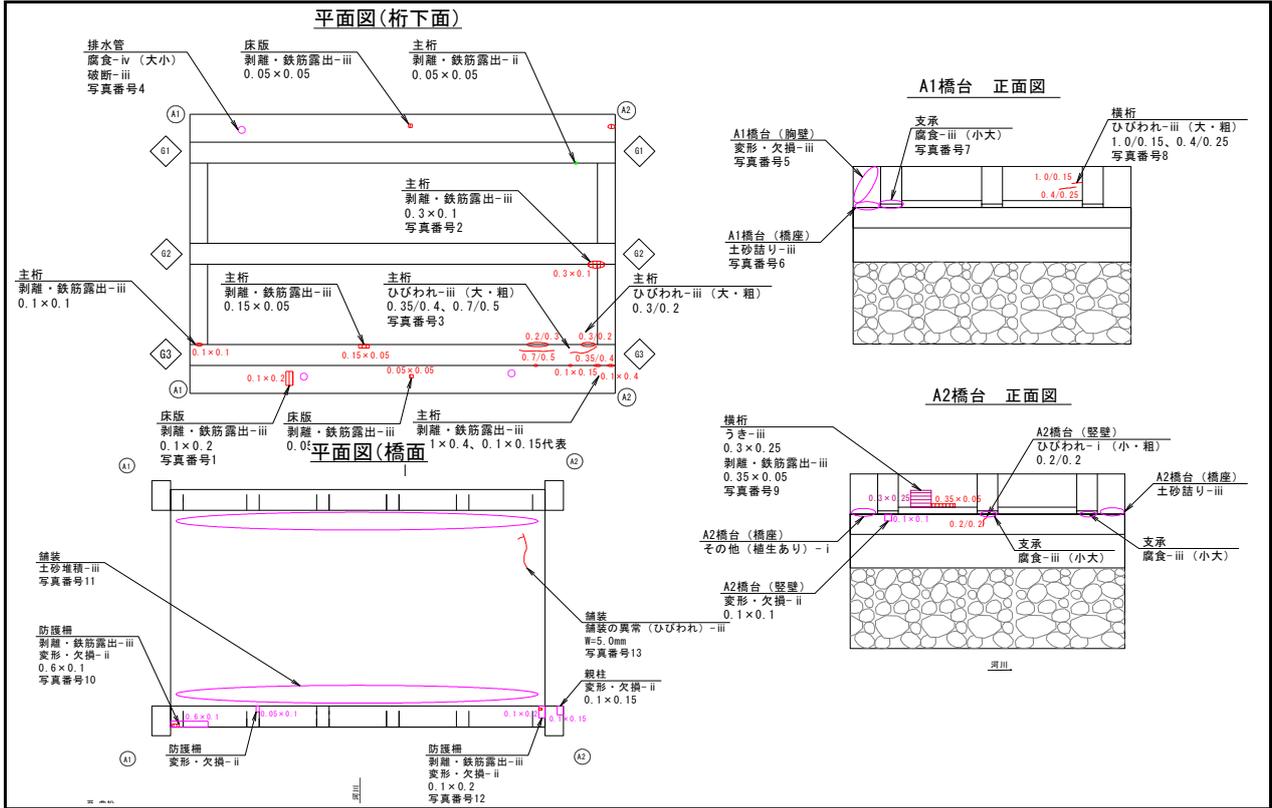
架設年次	橋長(m)	全幅員(m)
1958年	6.0	4.0
橋梁形式		
RCT桁橋、重力式橋台

床版に鉄筋露出、主桁に最大幅0.7mmのひびわれ、鉄筋露出、横桁に最大幅1.0mmのひびわれ、うき、鉄筋露出が確認された。A1橋台の胸壁に欠損、橋座に土砂詰りが確認された。

項目		単位	補修数量	単価(千円)	補修費(千円)
主桁・床版	ひび割れ注入	m	1.4	14,895	21
	断面修復	m ³	0.0078	2,480	19
	表面保護	m ²	0	7,509	0
	吊り足場	m ²	24	5,868	141
	計				181
橋台	ひび割れ注入	m	0.25	14,895	4 (A1)
			0.20		3 (A2)
	断面修復	m ³	0.06	2,480	149
	表面保護	m ²	0	7,509	0
	枠組足場	掛m ²	0	2,984	0
計				156	
橋面防水・舗装打ち替え		m ²	0	6,384	0
弾性シール材充填		m	0	68,418	0

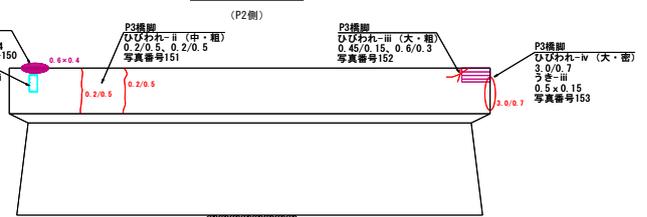
P2橋脚 正面図

両側の張り出し床版に鉄筋露出、ひびわれ等の変状が多く生じており局所的な欠損、うきも見られる。主桁支点付近に鉄筋露出が生じており断面減少も見られ、ひびわれも多数生じている。A2橋台堅壁に遊離石灰が生じている。また、A1橋台に剥離が見られる。橋脚は幅の大きいひびわれと遊離石灰が生じており、鉄筋露出も見られる。P3橋脚には、うきも見られる。伸縮装置に欠損が多数あり、漏水跡がP1橋脚梁部に見られる。

項目		単位	補修数量	単価(千円)	補修費(千円)
主桁・床版	ひび割れ注入	m	9.25	14.895	138
	断面修復	m ³	0.984	2,480	2,440
	表面保護	m ²	0	7,509	0
	吊り足場	m ²	192.6	5,868	1,130
	計				3,708
橋台・橋脚	ひび割れ注入	m	0	14.895	0 (A1)
			4.45		66 (P1~P3)
			0		0 (A2)
	断面修復	m ³	0.01	2,480	25
	表面保護	m ²	0	7,509	0
	枠組足場	掛m ²	0	2,984	0
	計				91
橋面防水・舗装打ち替え	m ²	0	6,384	0	
弾性シーラ材充填	m	4.0	68,418	274

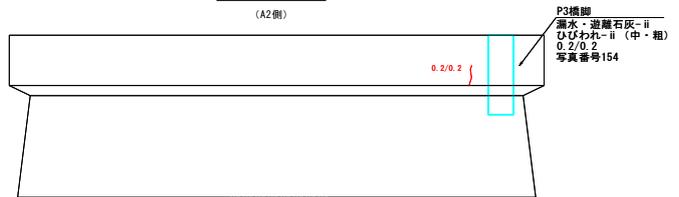
架設年次	橋長(m)	全幅員(m)
1964年	42.8	4.5
橋梁形式		
RCT桁橋、重力式橋台、張出式橋脚

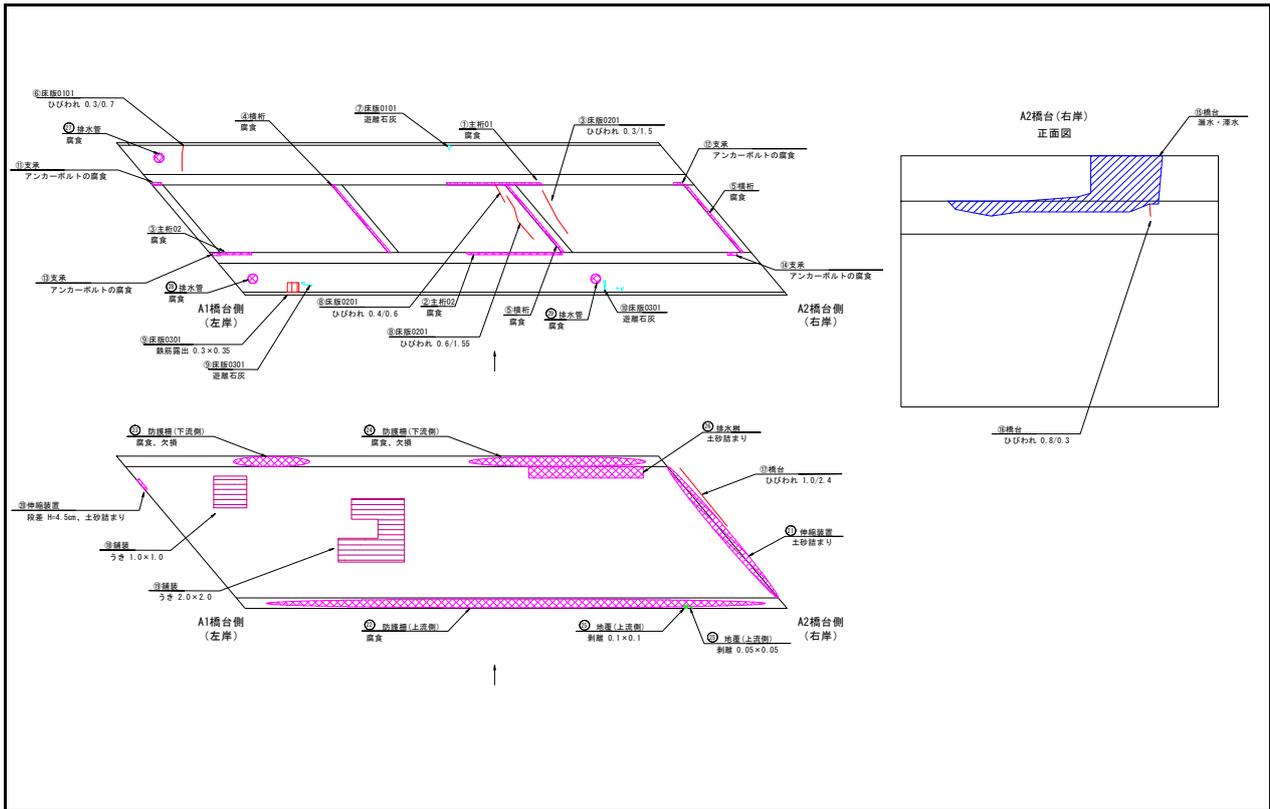
架設年次	橋長(m)	全幅員(m)
1975年	16.4	4.8
橋梁形式		
鋼H形橋、逆T式橋台

主桁、横桁に腐食が見られた。予防保全の観点から措置を講ずることが望ましい。舗装にうきが見られた。

項目		単位	補修数量	単価(千円)	補修費(千円)
主桁・床版	鋼材再塗装(RC-III)	m ²	84	6.199	521
	ひび割れ注入	m	4.35	14.895	65
	断面修復	m ³	0	2,480	0
	表面保護	m ²	0	7.509	0
	吊り足場	m ²	78.72	5.868	462
計					1,047
橋台・橋脚	ひび割れ注入	m	0	14.895	0 (A1)
			0.3		0 (A2)
	断面修復	m ³	0	2,480	0
	表面保護	m ²	0	7.509	0
	枠組足場	掛m ²	0	2.984	0
計					0
橋面防水・舗装打ち替え		m ²	65.6	6.384	419
伸縮装置止水工		m	8	68.418	547

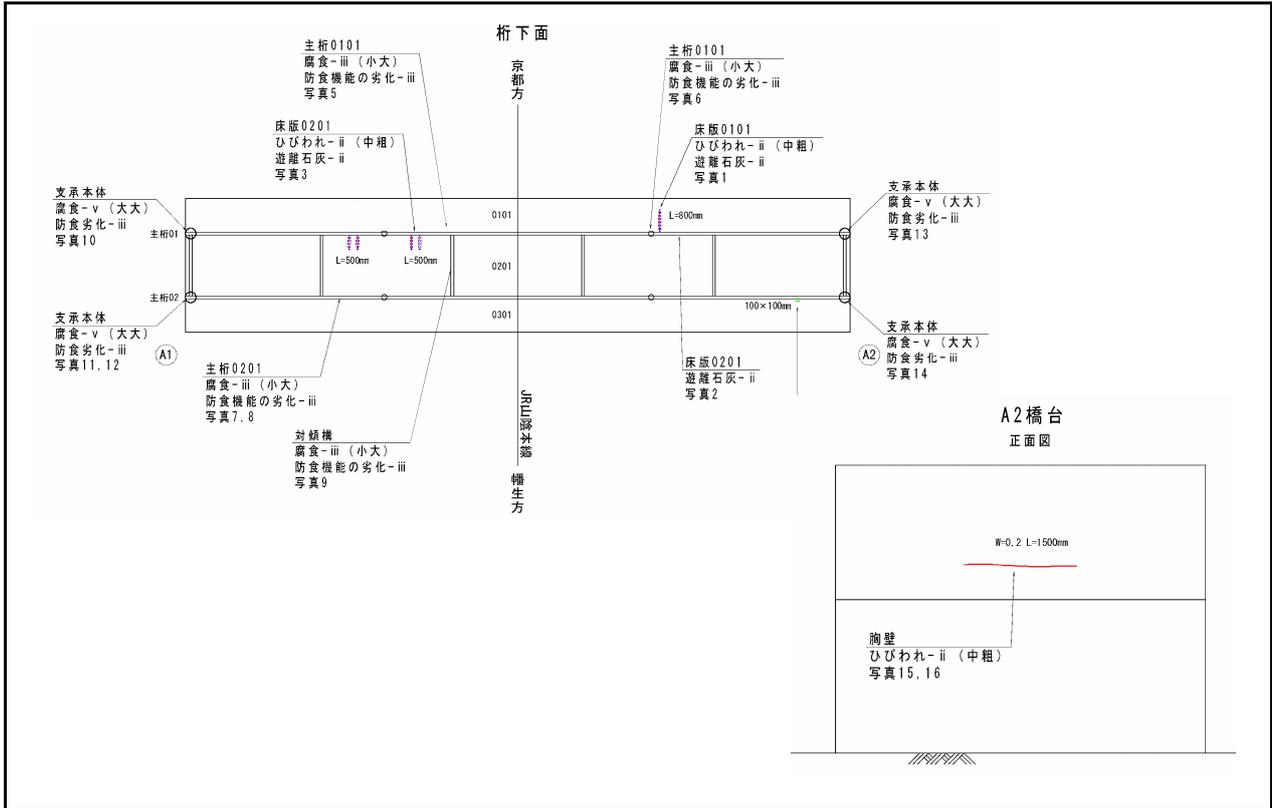
架設年次	橋長(m)	全幅員(m)
1993年	25.0	5.0
橋梁形式		
鋼I桁橋、逆T式橋台

主桁に著しい板厚減少は見られないが、表面的な錆が広範囲に見られる。支承部に著しい腐食が見られる。

項目		単位	補修数量	単価(千円)	補修費(千円)
主桁・床版	鋼材再塗装(RC-III)	m ²	220	6.199	1,364
	ひび割れ注入	m	2.8	14.895	42
	断面修復	m ³	0	2,480	0
	表面保護	m ²	0	7.509	0
	吊り足場	m ²	125	5.868	734
計					2,139
橋台・橋脚	ひび割れ注入	m	0	14.895	0 (A1)
			1.5		22 (A2)
	断面修復	m ³	0	2,480	0
	表面保護	m ²	0	7.509	0
	枠組足場	掛m ²	0	2.984	0
計					22
橋面防水・舗装打ち替え		m ²	0	6.384	0
伸縮装置止水工		m	0	68.418	0

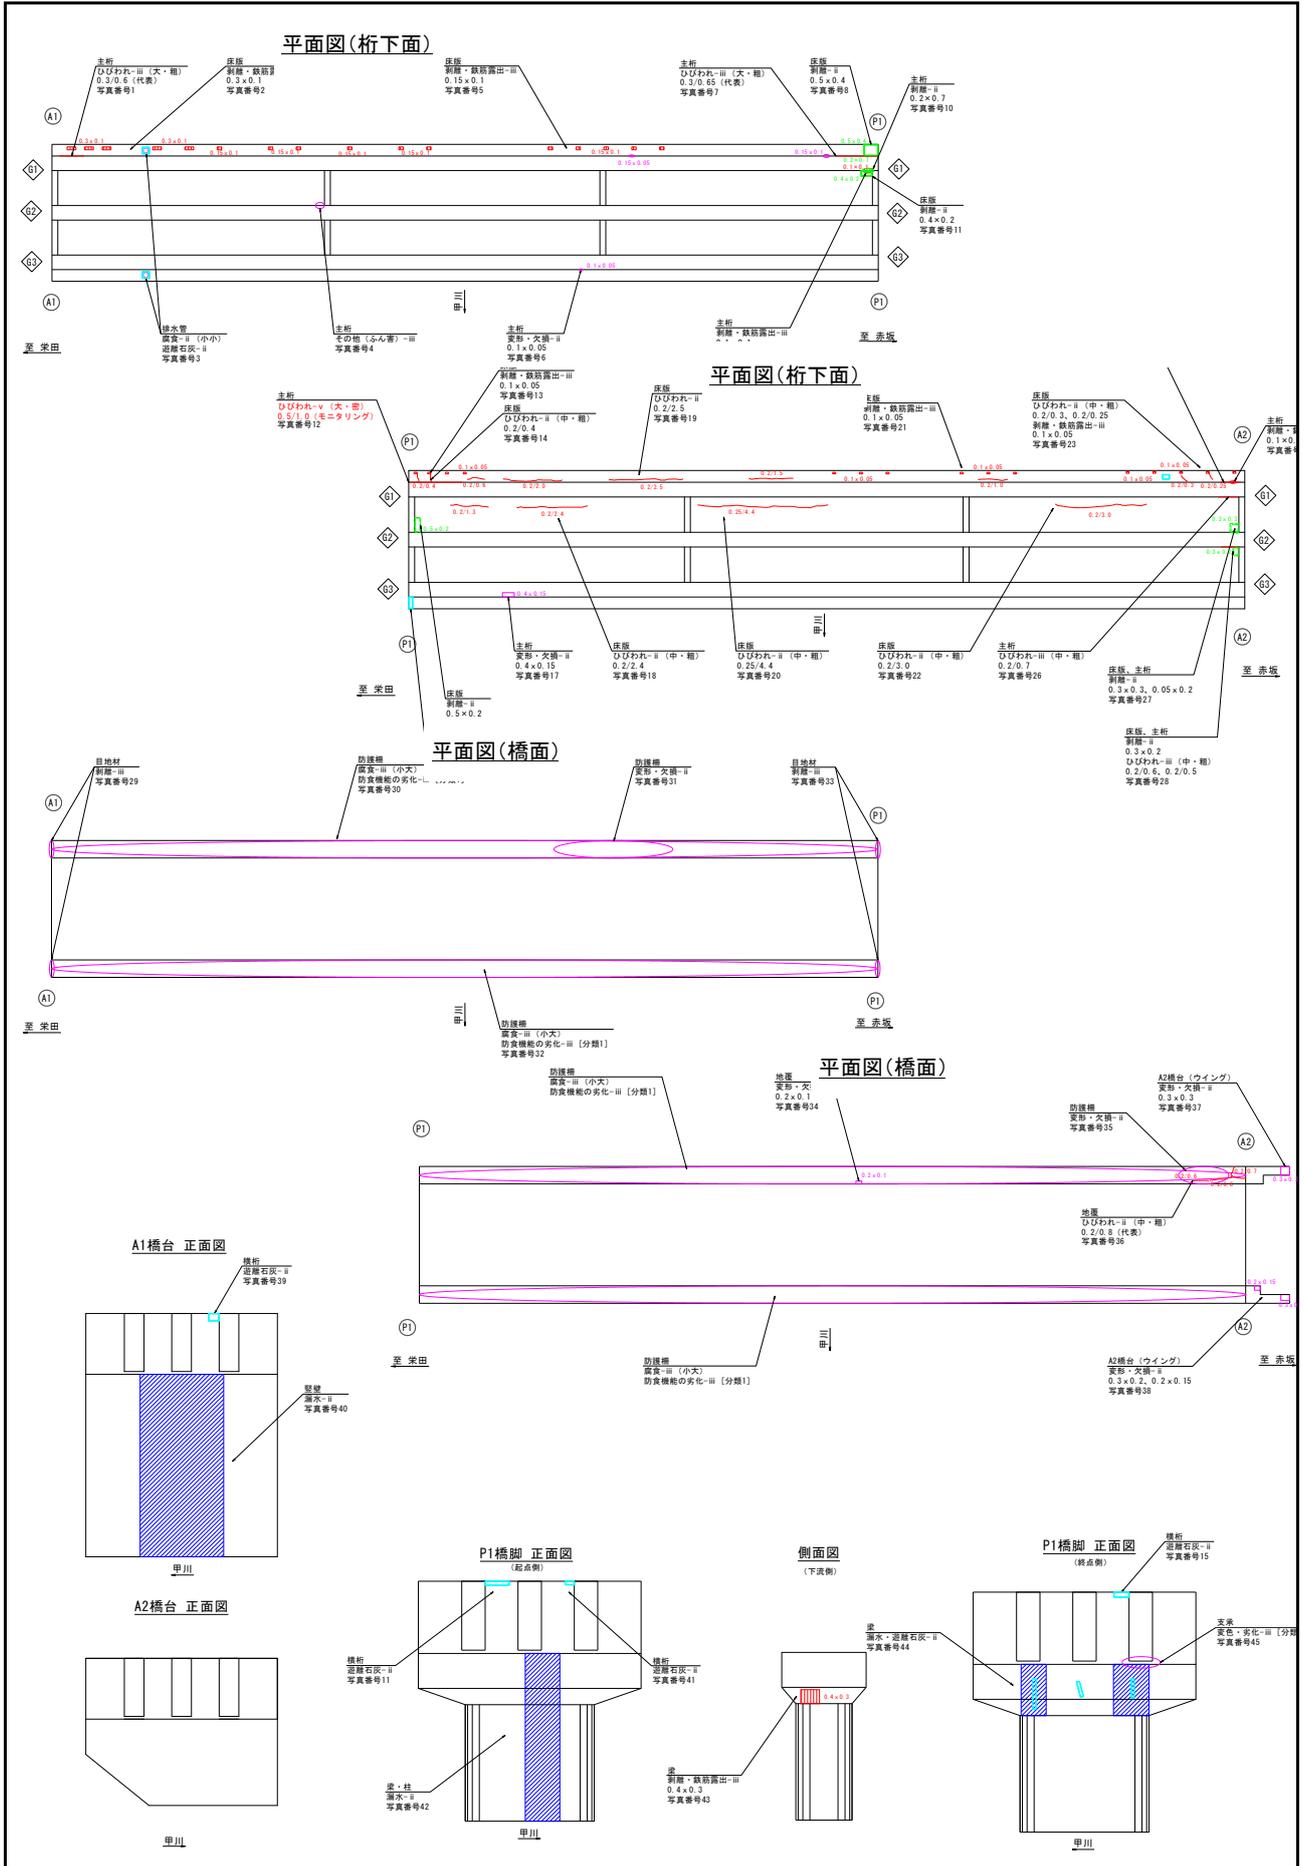
架設年次	橋長(m)	全幅員(m)
1980年	56.4	4.7
橋梁形式		
PCT桁橋、逆T式橋台、張出式橋脚

床版にひびわれ、かぶり不足による鉄筋露出が確認された。主桁(G1)のP1側端部に幅0.5mm程度のひびわれが複数確認された。
橋脚の梁(下面)に鉄筋露出が確認された。
A1橋台に漏水、A2橋台のウイングに軽微な

項目		単位	補修数量	単価(千円)	補修費(千円)
主桁・床版	ひび割れ注入	m	23.75	14.895	354
	断面修復	m ³	0.0713	2,480	177
	表面保護	m ²	0	7,509	0
	吊り足場	m ²	265	5,868	1,555
	計				2,086
橋台・橋脚	ひび割れ注入	m	0	14.895	0 (A1)
			0		0 (P1)
			0		0 (A2)
	断面修復	m ³	0	2,480	0
	表面保護	m ²	0	7,509	0
	枠組足場	掛m ²	0	2,984	0
	計				0
橋面防水・舗装打ち替え	m ²	0	6,384	0	
弾性シーラ材充填	m	9.9	68,418	677

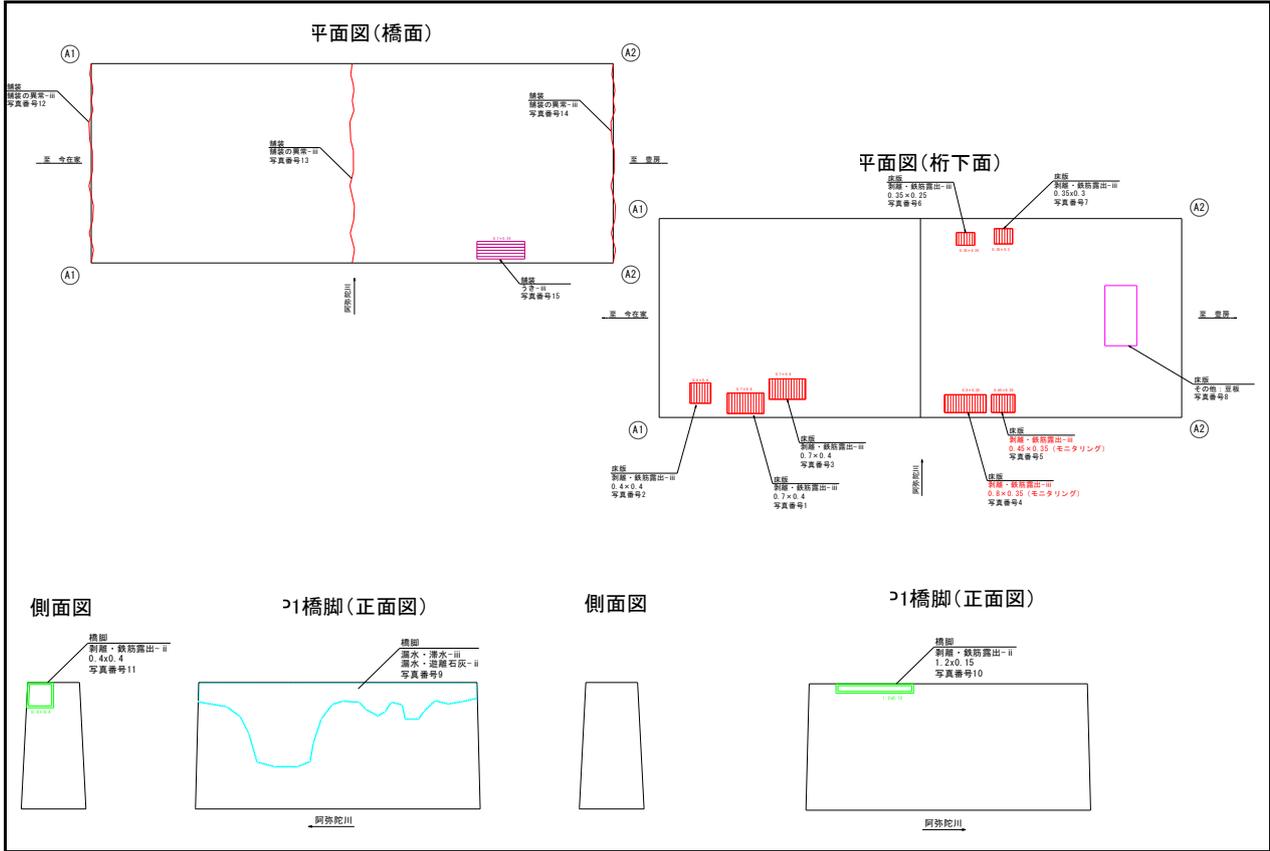
架設年次	橋長(m)	全幅員(m)
1968年	10.0	3.9
橋梁形式		
RC床版橋、重力式橋台、壁式橋脚

広範囲に鉄筋露出が生じ、一部に豆板が認められる。
 P1橋脚に上部工からの漏水、遊離石灰、剥離が認められる。

項目		単位	補修数量	単価(千円)	補修費(千円)
主桁・床版	ひび割れ注入	m	0	14,895	0
	断面修復	m ³	0.081	2,480	201
	表面保護	m ²	0	7,509	0
	吊り足場	m ²	0	5,868	0
	計				201
橋台・橋脚	ひび割れ注入	m	0	14,895	0
	断面修復	m ³	0.0204	2,480	51 (P1)
	表面保護	m ²	0	7,509	0
	枠組足場	掛m ²	0	2,984	0
	計				51
橋面防水・舗装打ち替え		m ²	0	6,384	0
弾性シール材充填		m	7.8	68,418	534

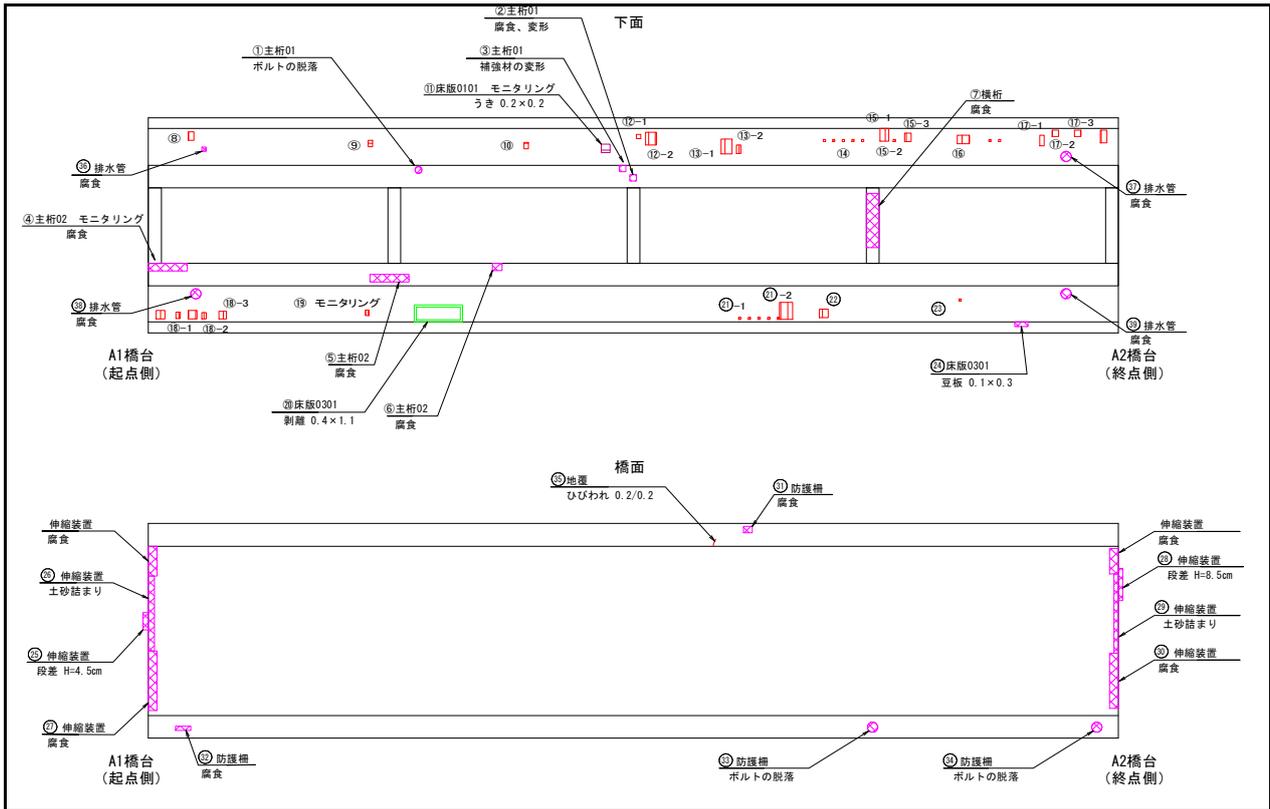
架設年次	橋長(m)	全幅員(m)
1973年	20.5	4.7
橋梁形式		
鋼H形橋、逆T式橋台

床版に鉄筋露出、剥離、豆板が見られた。主桁に腐食、変形、ボルトの脱落、横桁に腐食が見られた。

項目		単位	補修数量	単価(千円)	補修費(千円)
主桁・床版	鋼材再塗装(RC-III)	m ²	93.6	6.199	580
	ひび割れ注入	m	0	14.895	0
	断面修復	m ³	0.0826	2,480	205
	表面保護	m ²	0	7.509	0
	吊り足場	m ²	96.4	5.868	566
計					1,351
橋台・橋脚	ひび割れ注入	m	0	14.895	0 (A1)
			0		0 (A2)
	断面修復	m ³	0	2,480	0
	表面保護	m ²	0	7.509	0
	枠組足場	掛m ²	0	2.984	0
計					0
橋面防水・舗装打ち替え		m ²	0	6.384	0
伸縮装置止水工		m	0	68.418	0

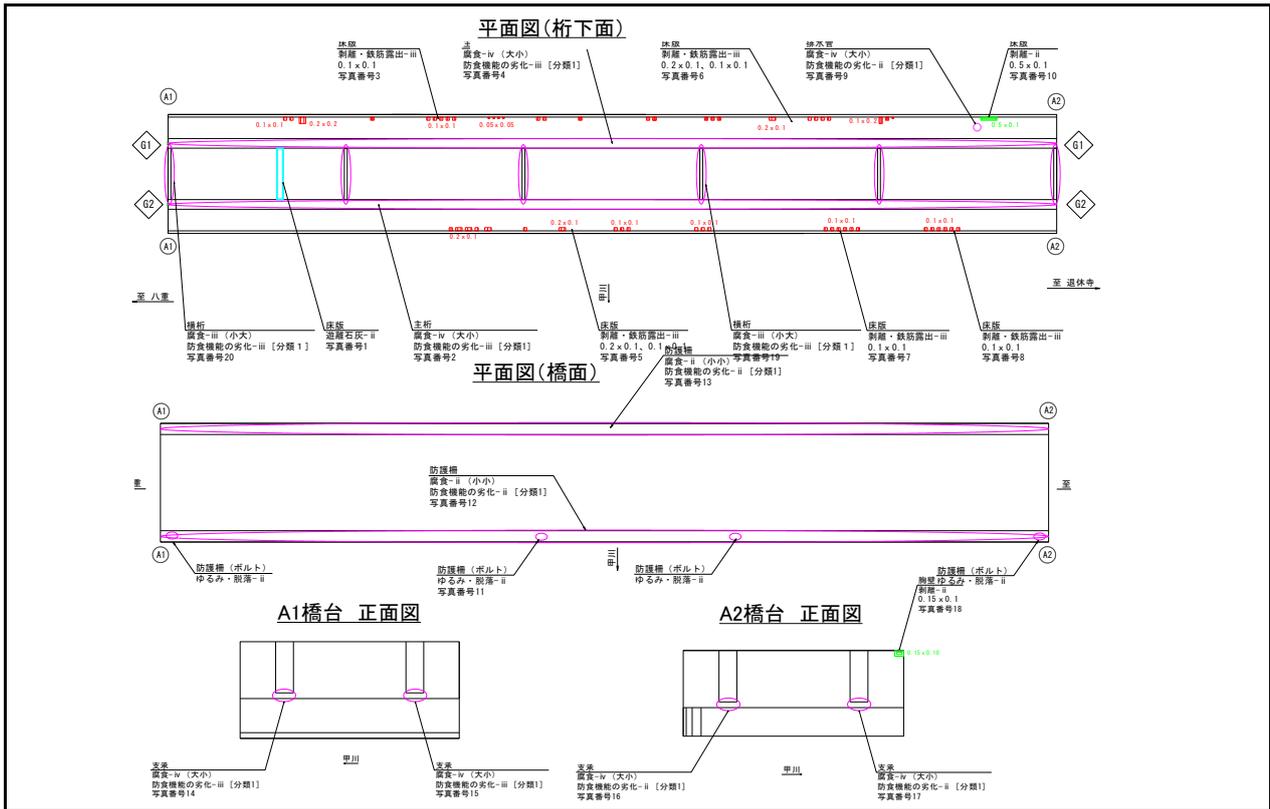
架設年次	橋長(m)	全幅員(m)
1971年	27.5	3.7
橋梁形式		
鋼H形橋、逆T式橋台

張出床版の水切り部に被り不足と推定される鉄筋露出が複数箇所確認された。主桁、横桁に防食機能の劣化に伴う腐食が確認された。

項目		単位	補修数量	単価(千円)	補修費(千円)
主桁・床版	鋼材再塗装(RC-III)	m ²	148.4	6.199	920
	ひび割れ注入	m	0	14.895	0
	断面修復	m ³	0.0327	2,480	81
	表面保護	m ²	0	7.509	0
	吊り足場	m ²	101.75	5.868	597
計					1,598
橋台・橋脚	ひび割れ注入	m	0	14.895	0 (A1)
	断面修復	m ³	0	2,480	0 (A2)
	表面保護	m ²	0	7.509	0
	枠組足場	掛m ²	0	2.984	0
	計				0
橋面防水・舗装打ち替え		m ²	0	6.384	0
伸縮装置止水工		m	6.0	68.418	411

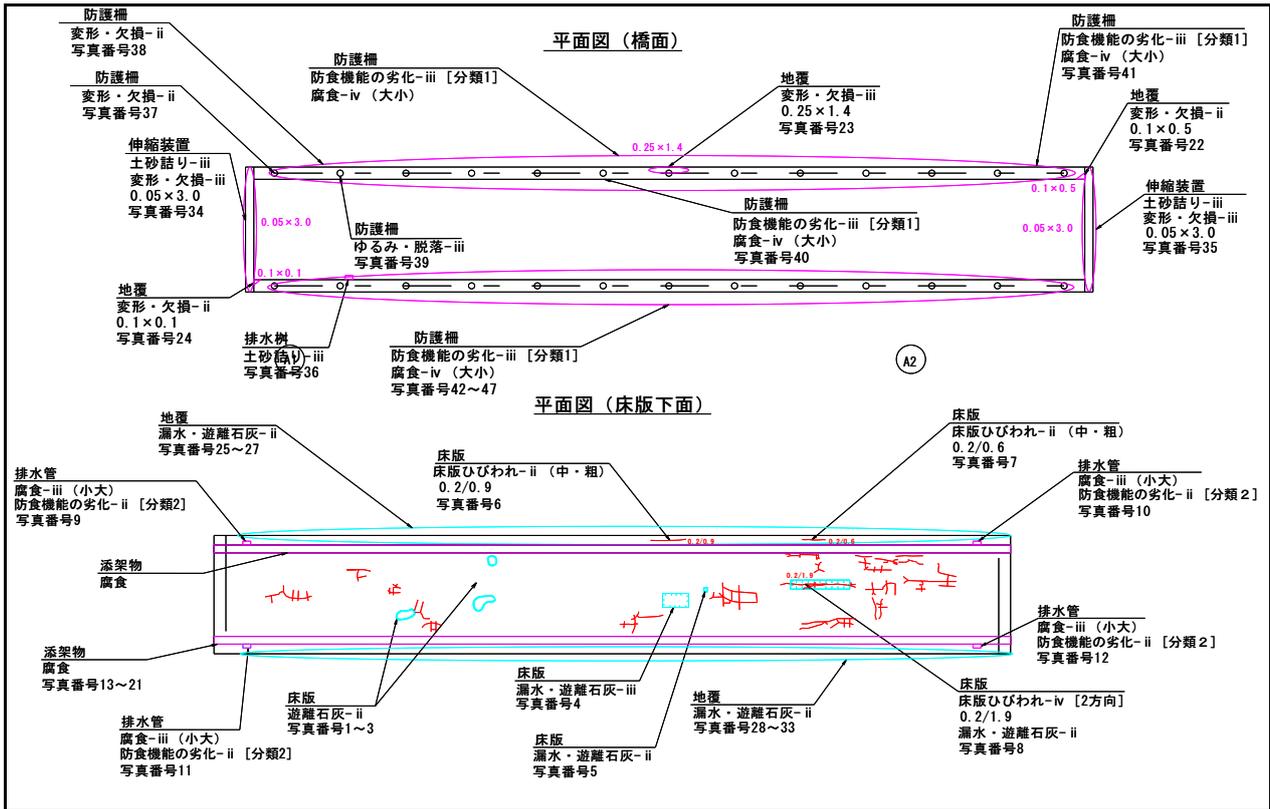
架設年次	橋長(m)	全幅員(m)
1965年	20.1	3.6
橋梁形式		
RC床版橋、逆T式橋台

床版(2方向)に最大幅0.2mmのひびわれが見られる。
また、局部的に遊離石灰が見られる。

項目		単位	補修数量	単価(千円)	補修費(千円)
主桁・床版	ひび割れ注入	m	3.4	14,895	51
	断面修復	m ³	0.04	2,480	99
	表面保護	m ²	0	7,509	0
	吊り足場	m ²	72.36	5,868	425
	計				574
橋台	ひび割れ注入	m	0	14,895	0 (A1)
	断面修復	m ³	0	2,480	0
	表面保護	m ²	0	7,509	0
	枠組足場	掛m ²	0	2,984	0
	計				0
橋面防水・舗装打ち替え		m ²	60.7	6,384	388
弾性シーリング材充填		m	0	68,418	0

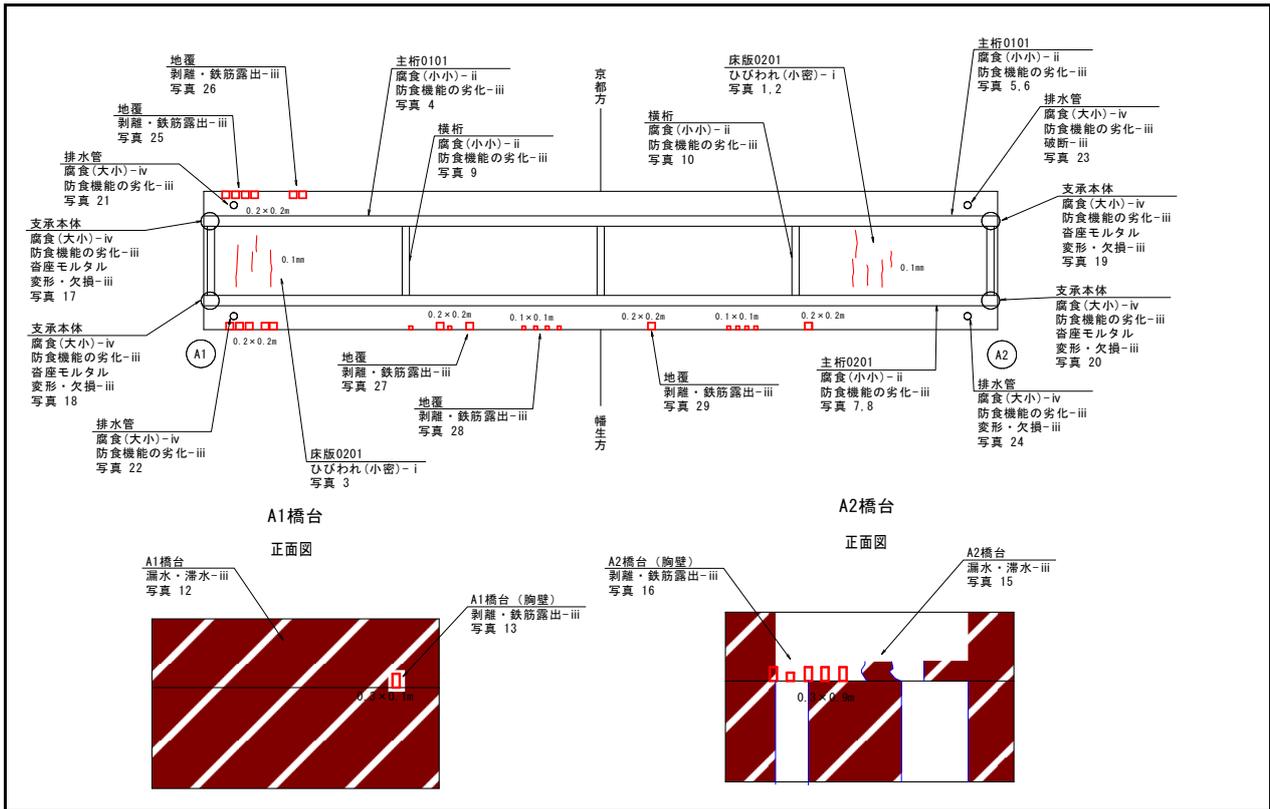
架設年次	橋長(m)	全幅員(m)
1976年	22.0	4.0
橋梁形式		
鋼I桁橋、逆T式橋台

床版に0.1mm程度の橋軸直角方向のひびわれが見られる。フランジ角部や支承周辺で腐食が進行している。伸縮装置からの漏水により、胸壁の鉄筋露出が進行する恐れがある。地覆の水切部に鉄筋露出が複数見られる。

項目		単位	補修数量	単価(千円)	補修費(千円)
主桁・床版	鋼材再塗装(RC-III)	m ²	350.4	6.199	2,172
	ひび割れ注入	m	0	14.895	0
	断面修復	m ³	0.042	2,480	104
	表面保護	m ²	0	7.509	0
	吊り足場	m ²	88	5.868	516
計					2,793
橋台・橋脚	ひび割れ注入	m	0	14.895	0 (A1)
	断面修復	m ³	0.018	2,480	45 (A2)
	表面保護	m ²	0	7.509	0
	枠組足場	掛m ²	0	2.984	0
	計				45
橋面防水・舗装打ち替え		m ²	0	6.384	0
伸縮装置止水工		m	6.6	68.418	452

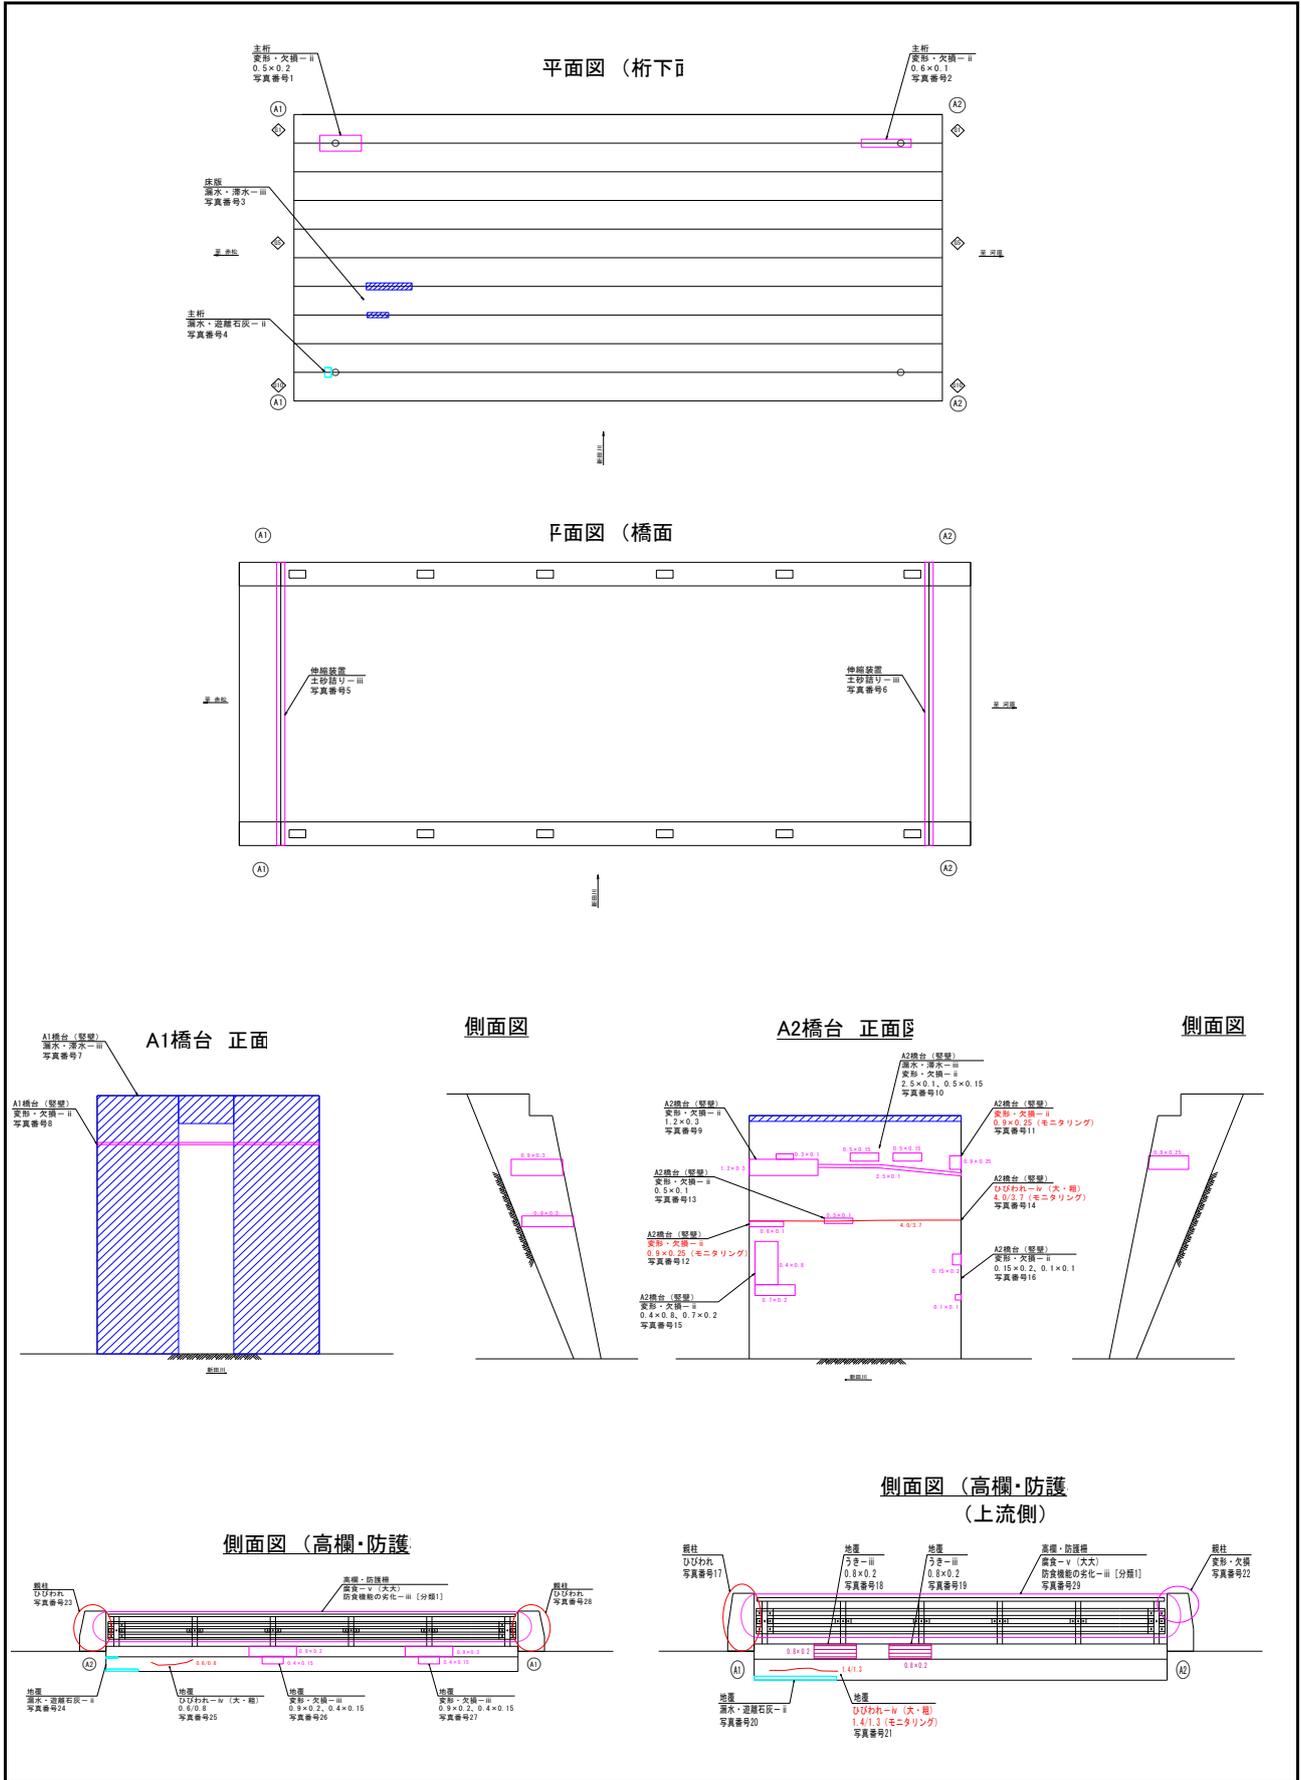
架設年次	橋長(m)	全幅員(m)
1965年	7.8	3.6
橋梁形式		
PC床版橋、重力式橋台

床版に漏水が確認された。主桁に軽微な遊離石灰が確認された。A1橋台に漏水が広範囲に確認された。A2橋台に欠損が多数確認された。地覆側面のうきに前回点検モニタリングからの進行が確認された。第三者被害防止対策を行った。伸縮装置止水機能劣化が確認された。

項目		単位	補修数量	単価(千円)	補修費(千円)
主桁・床版	ひび割れ注入	m	2.1	14.895	31
	断面修復	m ³	0.058	2,480	143
	表面保護	m ²	0	7,509	0
	吊り足場	m ²	28.1	5,868	165
	計				339
橋台	ひび割れ注入	m	3.6	14.895	54 (A1)
	3.7		55 (A2)		
	断面修復	m ³	0.152	2,480	376 (A2)
	表面保護	m ²	0	7,509	0
	枠組足場	掛m ²	0	2,984	0
計				484	
橋面防水・舗装打ち替え		m ²	0	6,384	0
弾性シーラ材充填		m	7.2	68,418	493

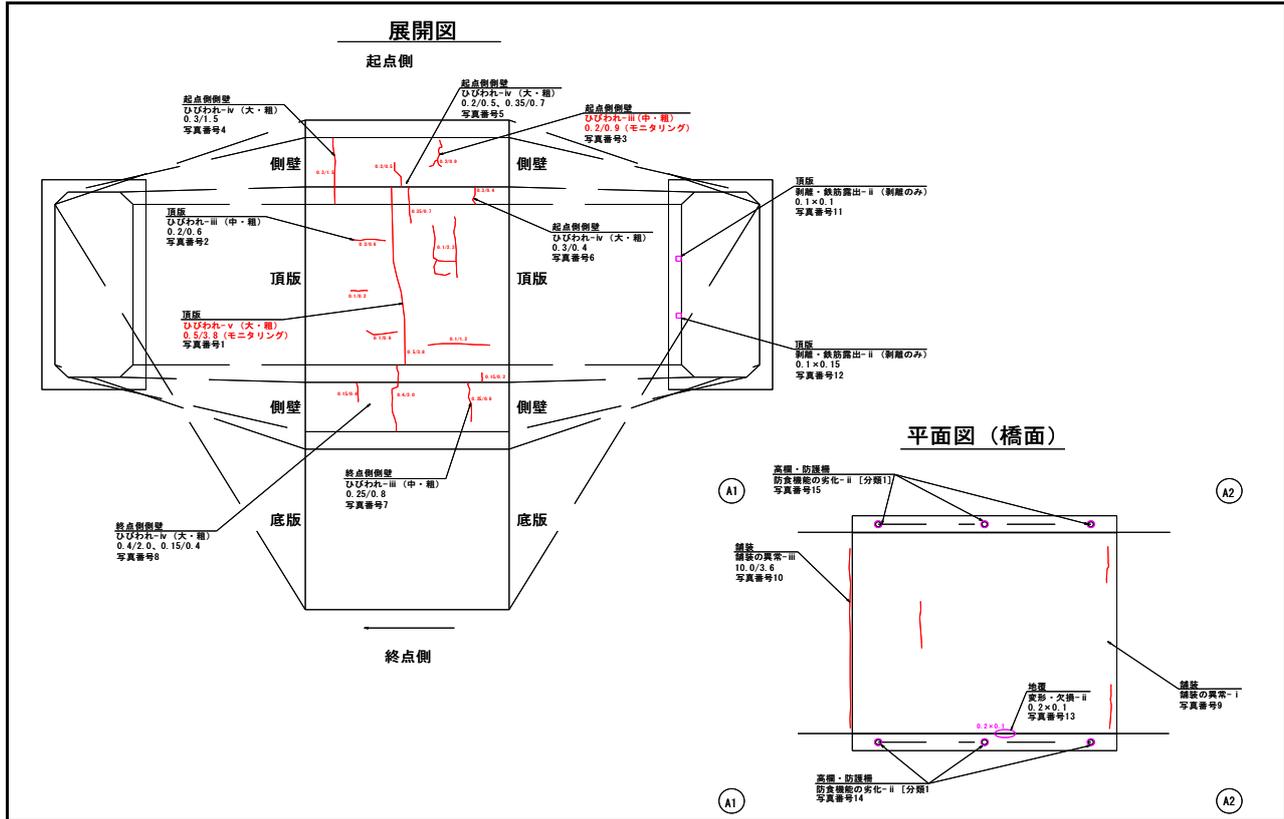
架設年次	橋長(m)	全幅員(m)
1989年	5.1	4.7
橋梁形式		
ボックスカルバート、側壁

最大幅0.5mmのひびわれが見られる。起点側側壁に最大幅0.2mmのひびわれが見られる。また、終点側側壁には、最大幅0.4mmのひびわれが見られた。

項目		単位	補修数量	単価(千円)	補修費(千円)
頂版	ひび割れ注入	m	4.4	14.895	66
	断面修復	m ³	0	2,480	0
	表面保護	m ²	0	7.509	0
	吊り足場	m ²	0	5.868	0
	計				66
側壁	ひび割れ注入	m	6.8	14.895	101
	断面修復	m ³	0	2,480	0
	表面保護	m ²	0	7.509	0
	枠組足場	掛m ²	0	2.984	0
	計				101
橋面防水・舗装打ち替え		m ²	0	6.384	0
弾性シーリング材充填		m	0	68.418	0
