史跡大山寺旧境内保存活用計画書

令和2年3月

鳥取県西伯郡大山町

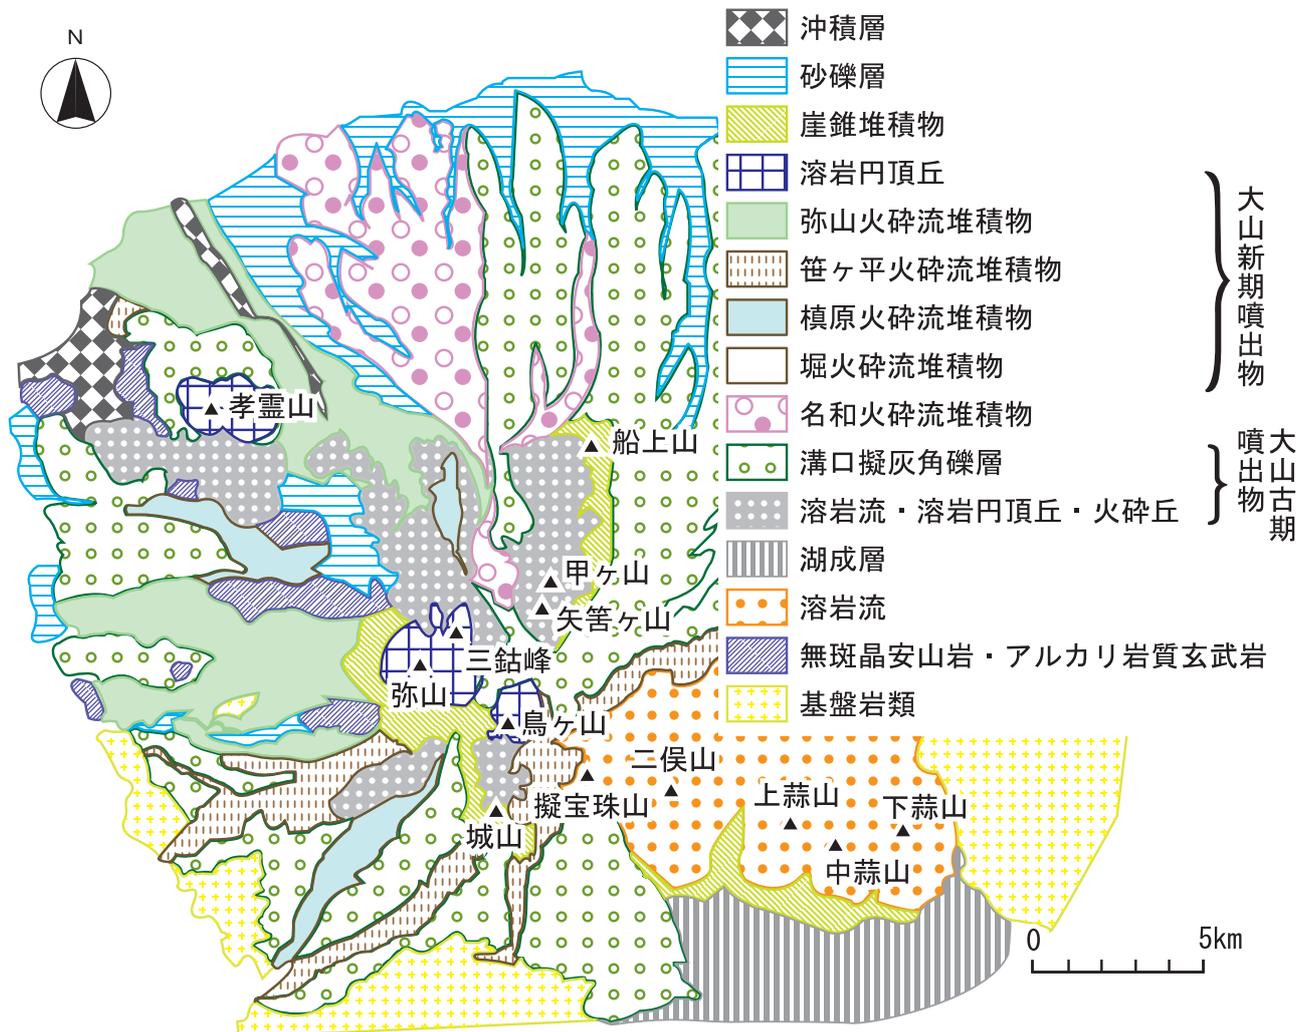
図5 大山町の地質図
 (『続大山町誌』 p.17 「図5 大山火山・蒜山火山群の地質図」を元に作成)

大山の火山活動は2時期に大別され、火山体は100万年以上前から始まり約40万年前に休止した古期大山と、約30万年前以降に始まり約1万7000年前に休止した新期大山によって構成される。古期大山の火山活動の間に、安山岩質の溶岩流による火山扇状地形が形成された。この頃に形成された溝口凝灰角礫岩が当町の東側一帯に広く分布している。新期大山は、火山活動の末期に大量の火山砕屑物を噴出して火口を埋め尽くし、粘性のある溶岩が盛り上がり溶岩円頂丘を形成し、現在の大山山麓の地形となった。新期大山の噴出物は、主に火山砕屑物であり、多くの火砕流が発生した。

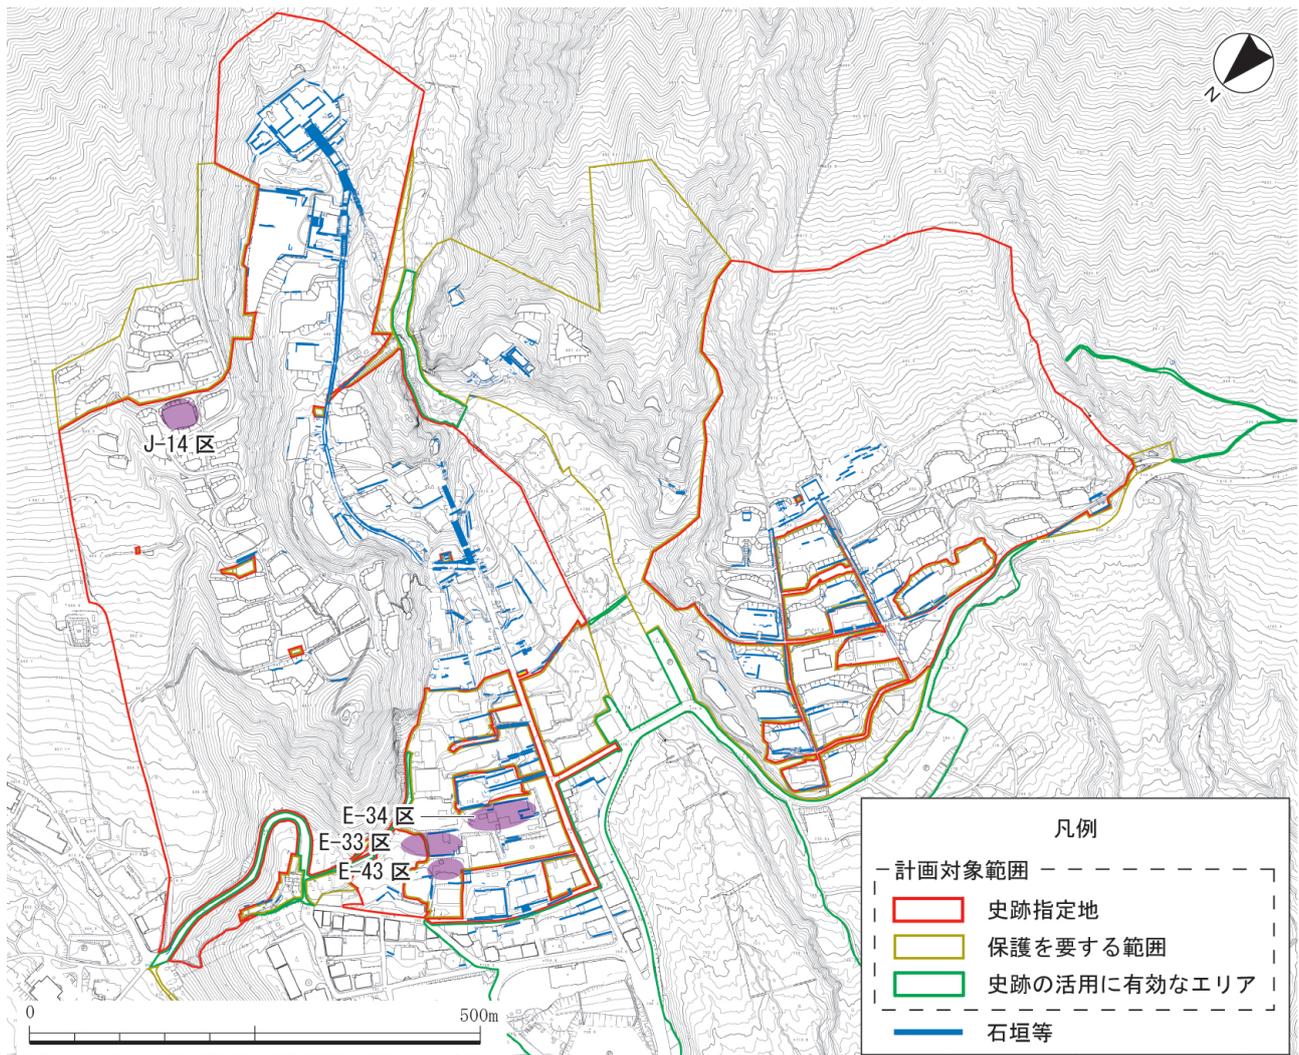
図14 石垣等測量位置図

(2) 石垣等 (調査箇所については p.36 図 14 を参照)

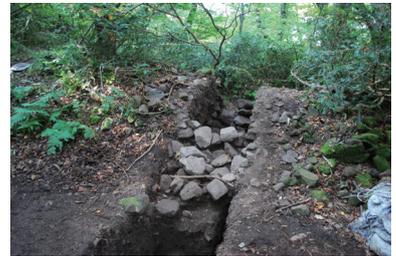
写真9 J-14区 石塁

平成 20～22 年度に実施された J-14 区における発掘調査での石垣等遺構は、石垣遺構、石列遺構、石段遺構等が検出された。それらの概要は以下のとおりである。

- ・ 長方形のマウンドを造作し、簡易な建物の基礎であったと想定される石礫の集積
- ・ 盛土造成の際に、土質的に脆弱な砂礫の強度を確保するために積み上げ、埋められた石垣
- ・ 寂静山地区上参道と直交して接続する、僧坊の入口である石段
- ・ 法面の前後に 2 列並び、新旧関係がわかる石垣
- ・ 板塀の基礎構造になると考えられる石塁
- ・ 地下式建物跡から続く、傾斜をつけた石組み溝に、更に建物跡の廃絶後の塀跡基礎と想定される石列
- ・ 盛土造成斜面を雨水等の洗堀から守るための舗装工法の一つと考えられる石礫の斜面
- ・ 基盤層を掘削した法面の保護を目的としたものであったと考えられる埋没石垣
- ・ 法尻部分を保護し、上部から流下する土を止める土留めのような役割を果たしていたと考えられる石礫

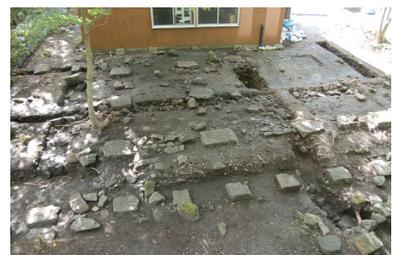
写真11 E-33区 礎石

平成 25 年度の個人事業者による庭園造成及び排水溝設置に伴う E-33・43 区の試掘調査での石垣等遺構は、石塁、石垣類、石階段等が検出された。それらの概要は以下のとおりである。

- ・ 僧坊跡平坦地の区画を造る、盛土を伴う石塁
- ・ 各法面を作る高さ 2 m 以上の石垣
- ・ 隣地平坦地に降りる勝手口的なものと考えられる石段
- ・ 基底石端から境内側に 3 m 以上の幅で裏込め帯をもつ石垣
- ・ 石垣で挟まれた形状で作られ、大きさが揃えられた角柱状石材が用いられている石段
- ・ 建物の方形基壇として二段に築かれた石垣
- ・ 自然石を粗く組み上げて造られた石塁

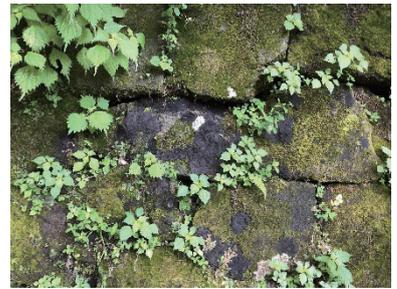
写真13 築石面の被熱痕
(末社下山神社東側)

被熱痕を残す石材については、未解体の築石石材の面、解体した築石の合端及び背面、解体箇所の裏込栗石等の一部で確認した。なお、末社下山神社周辺及び大神山神社奥宮の周辺の石垣については、平成30年度の石垣カルテ作成時に面に被熱痕を残す石材を確認している。

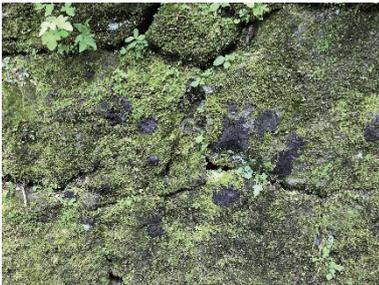
令和元年度には、平成23年頃の土砂災害により崩落した、末社下山神社の東側の石垣を復旧する工事を実施した。工事に伴い石材調査等を並行して実施し、被熱痕の残る石材及び銘文の刻まれた石材を検出した。

写真14 築石面の被熱痕
(大神山神社奥宮真裏)

刻まれた銘より石垣そのものは少なくとも「享保七年」（1722）以降の石垣であることを確認した。享保7年以降において大神山神社奥宮及び末社下山神社周辺一帯で発生した火災は、文献から寛政8年（1796）の火災のみであることがわかっている。このことから、今回復旧した工事範囲の石垣については、享保7年から寛政8年までの間に築かれたものであり、かつ寛政8年から平成23年頃までの間に一度以上崩落または損傷し積み直されている、ということが想定される。

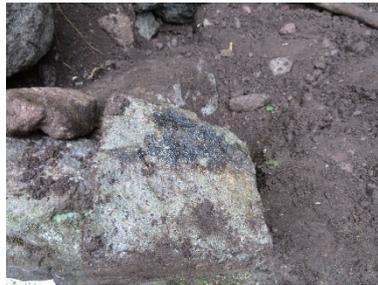
写真15 解体築石の被熱痕

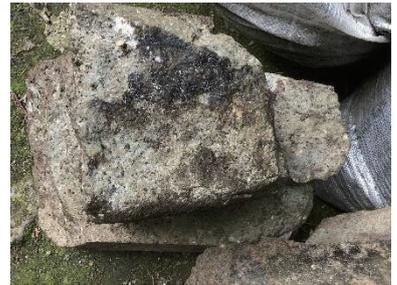
写真16 裏込栗石の被熱痕

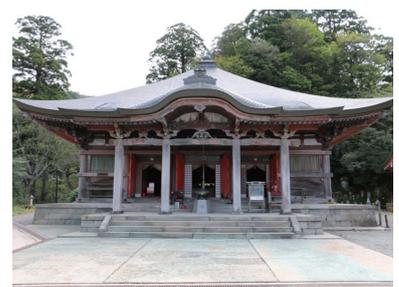
写真 20 大山寺本堂

現在の大山寺本堂は、昭和 3 年（1928）に当時の本堂（旧大日堂）が焼失したのち、昭和 26 年（1951）に再建されたものである。戦後の同時期に R C 造の本堂が周辺で増えるなか、中世の和様本堂を忠実に木造で再現した本堂である。規模や構法等で概ね旧大日堂を踏襲しているものと考えられる。国登録有形文化財である。

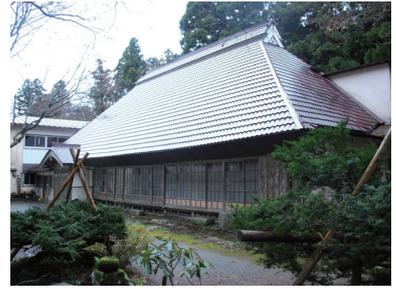
写真 21 洞明院

洞明院は18世紀末頃に建てられた子院の建物である。西明院谷に現存する伝統的な僧坊建築として唯一の院となっている。敷地は方形を呈し、前面が中横手道に面し、右に常行堂参道が通り、それぞれ切り石による石垣が作られる。中横手道側には板塀が設置され中央部に棟門が開く。敷地の中央部に主屋が建つ。現在は改造されているが、左側に土間を置き、二列六間取りで奥に仏間を設ける平面形に復元される。

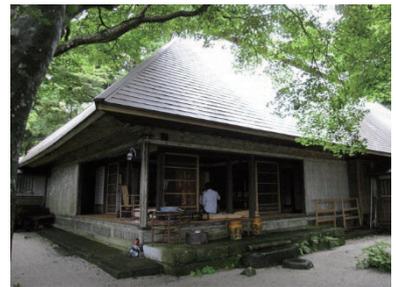
写真 22 金剛院

金剛院は江戸時代後期の建築と考えられている子院の面影を残す建物である。増改築を受けて店舗として利用されている。しかし、仏間回りや書院回りに変更はなく、往時の姿をよく伝える。二列六間取りないし八間取りで、仏間は玄関正面よりやや左手奥に位置している。右側に利寿権現社参道が通る。

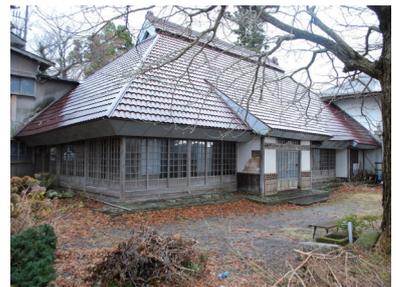
写真 23 壽福院

壽福院は江戸時代後期の建築と考えられる子院である。以前は宿坊であったが、現在は店舗として利用されている。縁の幅が他の子院に比べて幅が広いことなどから、一時代前の堂庫裏建築の面影を留めている可能性がある。二列の変形六間取りで玄関正面奥に仏間を配す。前面に川床道、右側に本通りが通り、石垣によって区画される。

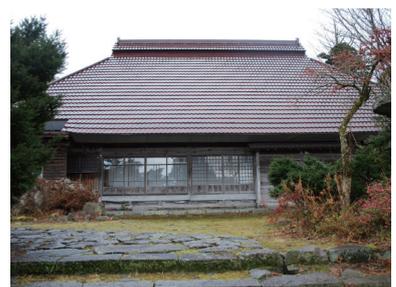
写真 24 普明院

普明院は江戸時代後期の建物であり、二列六間取りで中央に仏間を設け、最も典型的な子院の形態を残している。前面に川床道が通る。

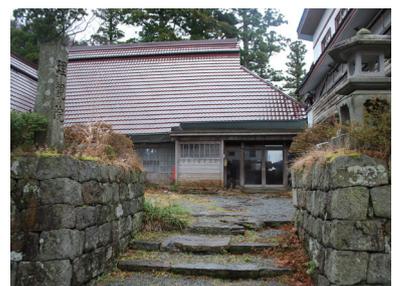
写真 25 理観院

理観院は、二列六間取りであるが、上手表側に角座敷を設ける点で他の子院と異なっている。元文元年（1736）の建築であることが、棟札から分かっている。改築により仏間が玄関から最も離れた左奥に配置されている。前面に川床道が通る。

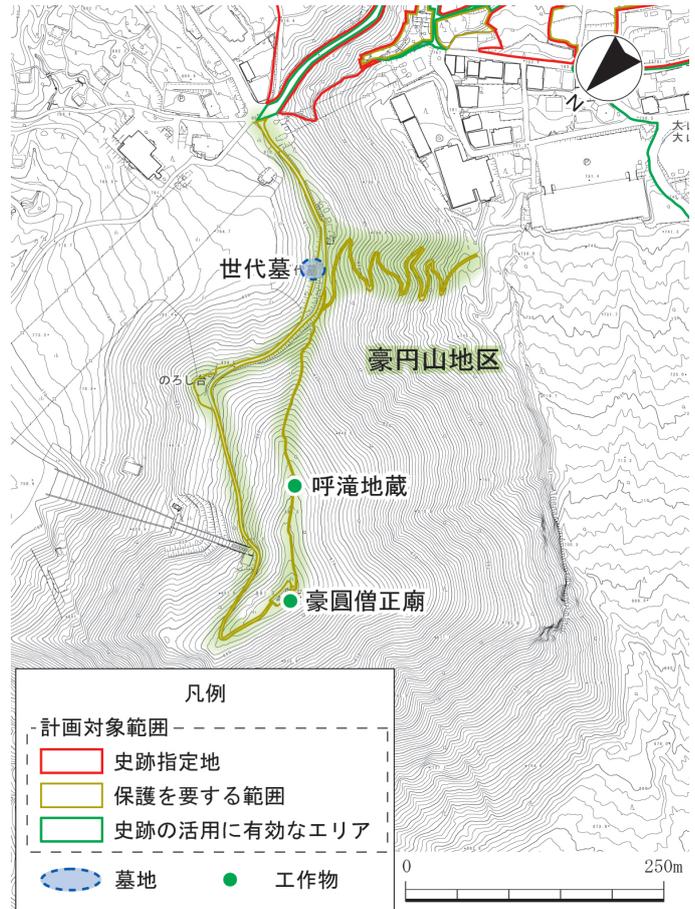
図 24 豪円山地区の「本質的価値を構成する諸要素」位置図

豪円山地区は、僧坊をはじめとする関連施設の遺構等は確認されず、僧坊等は営まれなかったと考えられる地区である。豪円山一帯は近世以降に新たに聖域として取り込まれたことがわかっている。

- ・ 絵図に豪圓僧正廟と描かれている山頂に、地蔵が残る。
- ・ 山頂へ向かう途中の道沿いに、世代墓と呼ばれる大山寺歴代学頭の供養塔が残る。
- ・ 近世期の道と思われる痕跡が残る。

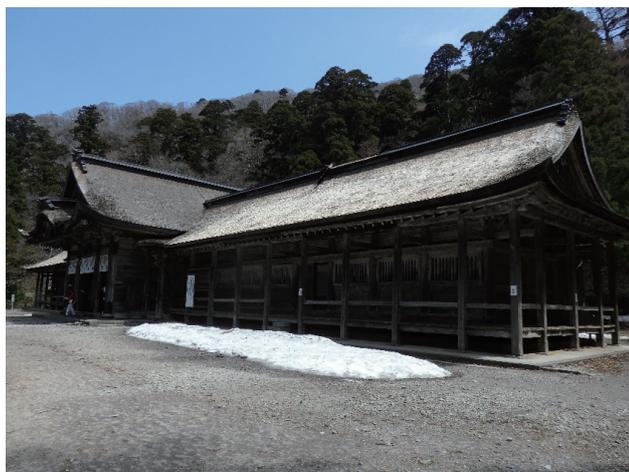
場所	大山1番地	部位 1	南長廊屋根	部位 2	南長廊柱・梁
部材	現状・摘要		留意点(特に継承を要する点等)		
柿屋根	全体的に退色、一部剥落が見られる		剥落箇所における雨漏り・カビ等の確認		
木製柱・梁	全体的に退色、柱の一部に腐朽が見られ、不陸も発生している。		腐朽・不陸による耐久度の確認。腐朽の進行度の確認。		
箱棟の銅板	全体的に退色、一部がめくれ上がり仮補修中。		めくれた箇所の雨漏り・カビ等の確認。

劣化・き損箇所	過去にめくれていた箇所の箱棟の銅板が強風により完全にめくれあがる		
記録年月日	平成31年3月25日	き損等の年月日	平成31年3月23日

位置図・写真			
	<p>既に白カビの発生が確認されている</p>

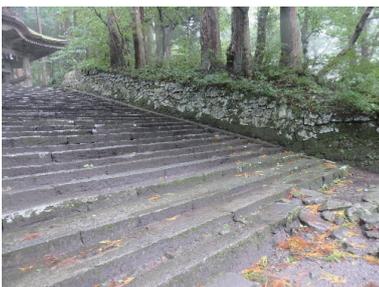
写真 80 上記復旧予定箇所全景

現在優先順位が高いと判断される箇所は、大神山神社奥宮神門の右脇から大智明権現社・大神山神社奥宮旧参道の右脇にかけての全長約60mに渡る範囲である。全体的にズレや孕みが生じ、一部崩落が見受けられるほか、過去にモルタルで補修された部分では石垣全体が大きく前に傾いている箇所もある。裏込めの充填等も必要なことから、一部解体と積み直しにより復旧を行うものである。

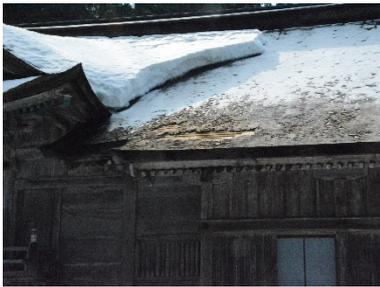
写真 83 柿葺破損（幣殿）

大神山神社奥宮、大山寺阿弥陀堂などの重要文化財建造物等については今まで通りの管理体制で保護を図っていくものである。大神山神社奥宮及び末社下山神社については応急処置のみに留まっているのが現状であるが、令和3年度より保存修理工事に着手し、令和9年度までの7か年をかけて根本修理に取り組んでいく予定である。大神山神社奥宮については本殿・幣殿・拝殿の屋根全面葺替えや拝殿長廊の一部解体等を行う予定であり、末社下山神社については本殿・幣殿・拝殿の屋根全面葺替えや一部木部の修理等を行う予定である。

建造物 大神山神社奥宮や末社下山神社は長年の風雨により、屋根等が激しく損傷しており、平成6年から7年にかけて、応急処置的な修理は行われてきたが、根本を解決するには至っていない。その後も度重なる災害によってき損し、その都度応急処置を繰り返している。大神山神社奥宮、末社下山神社ともに令和3年度からの大規模修理工事を目指して更なる協議を重ねていくことが急務である。

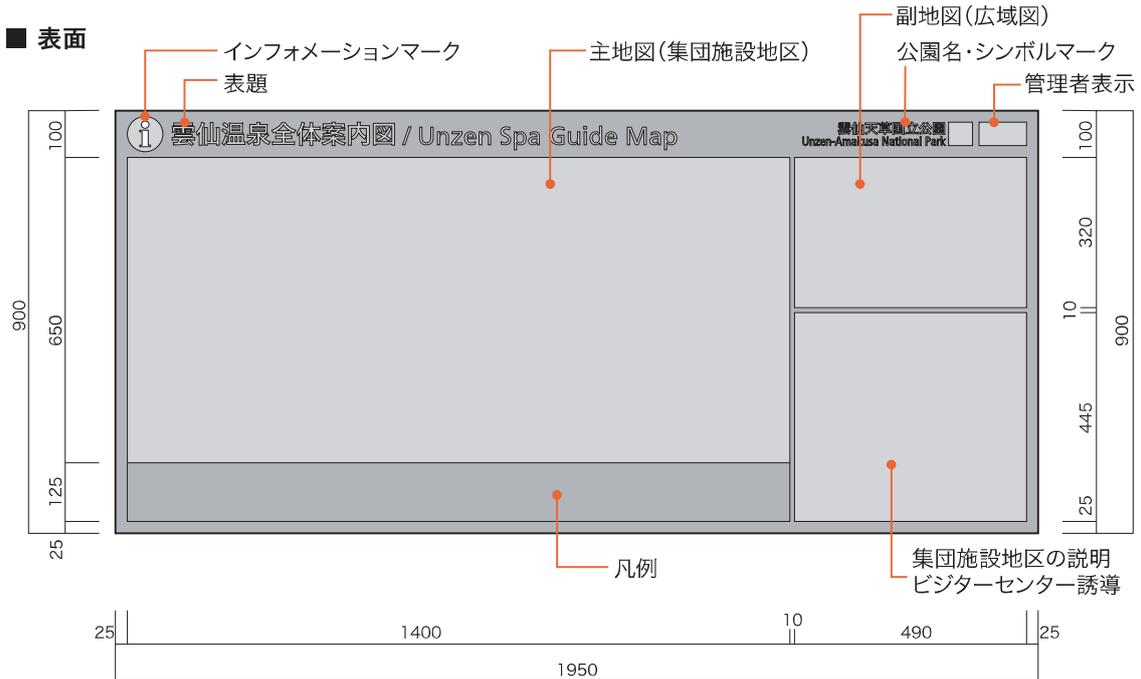
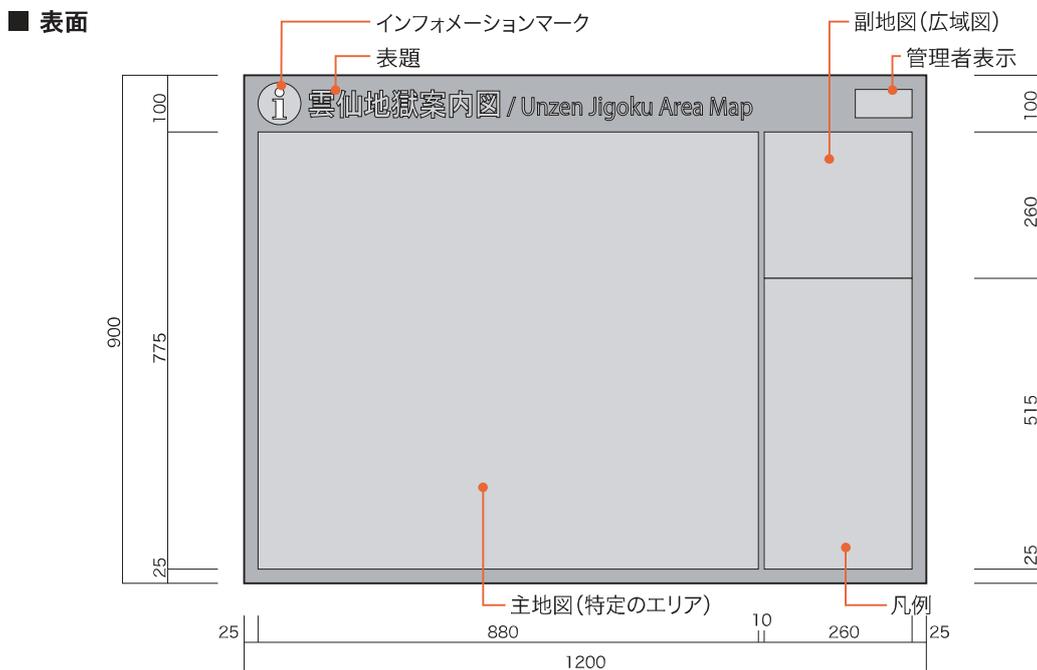
図 28 『自然公園公共標識の標準表示例 2015 年版』 一部抜粋 1 / 2

基本レイアウト (単位 : mm)

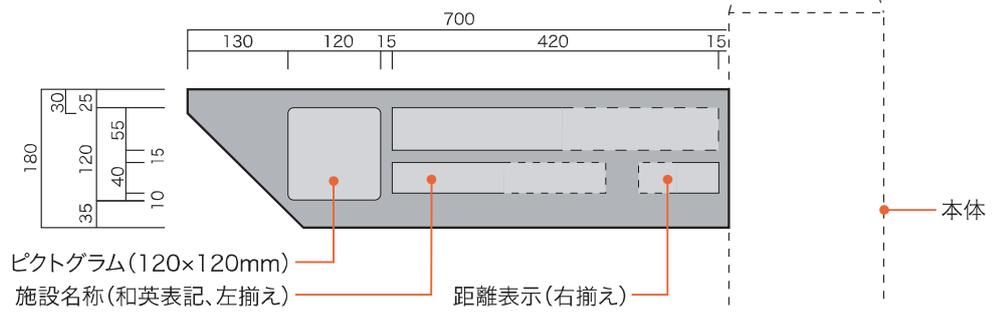
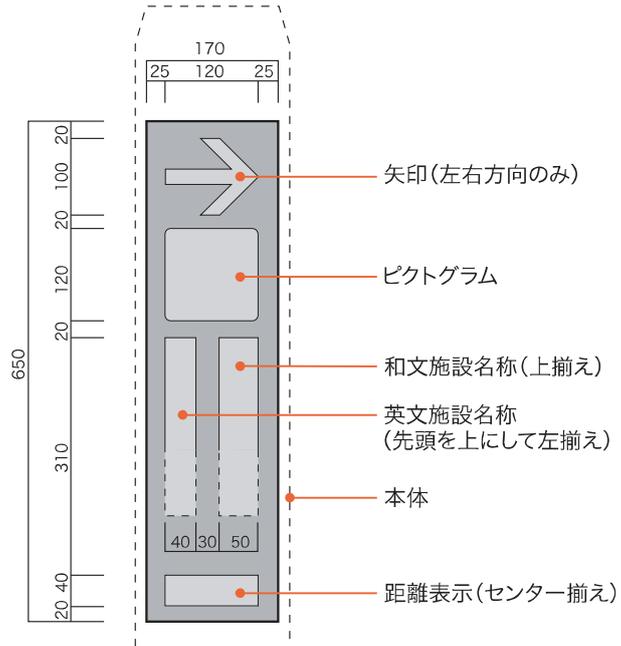
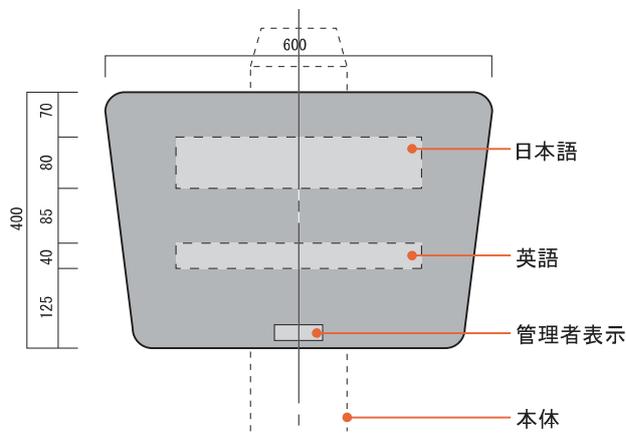
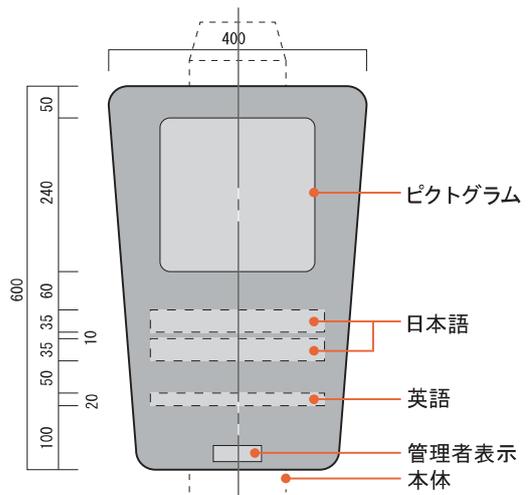
図 29 『自然公園公共標識の標準表示例 2015年版』一部抜粋 2 / 2
※「標準表示例」のうち一部のみ掲載。
適用するには、最新版を確認すること。また、『自然公園等施設技術指針』にて詳細を確認すること。

基本レイアウト 腕木タイプ (左方向 単位: mm)

基本レイアウト 単柱タイプ (単位: mm)

基本レイアウト (単位: mm)
